**Luzern, Burgruine Castels 2012-14**  
**Umfassungsmauer West und Nord**  
**Baugeschichtliche Untersuchung**

## **Luzern, Burgruine Castels 2012-14**

### **Bauuntersuchung Umfassungsmauer West und Nord**

#### **Bericht Archäologischer Dienst GR / Augustin Carigiet**

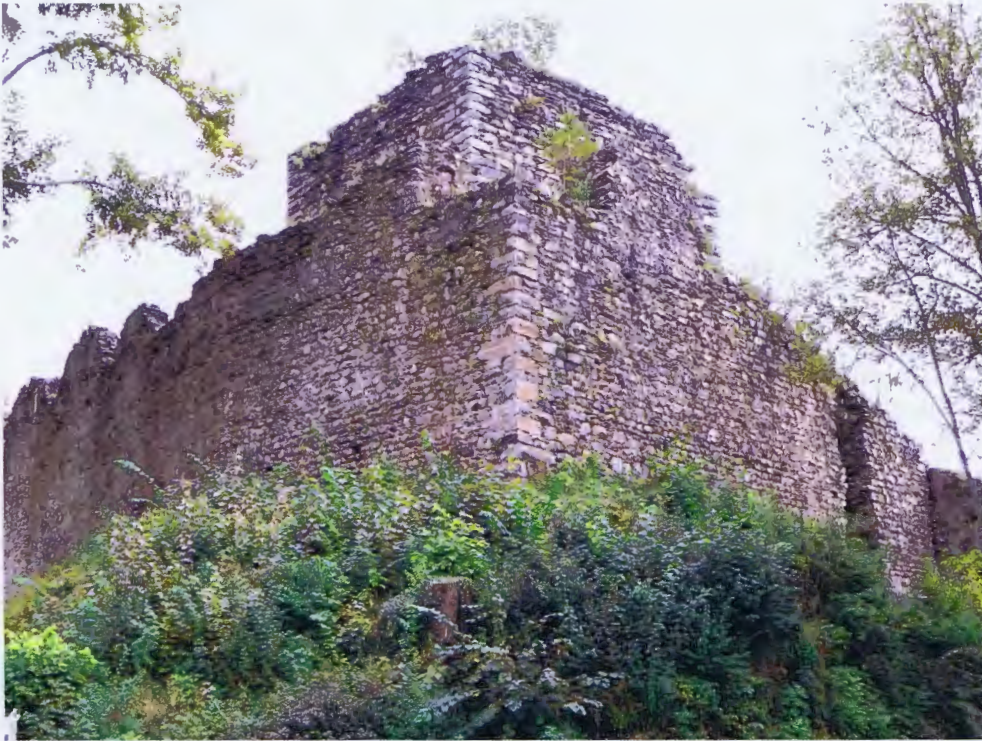
Über dem Eingang würde eine Wehrlaube mit Abwurfmöglichkeit durchaus Sinn machen. Auch über der NW-Ecke der Umfassung wäre eine über Eck angelegte Wehr- oder Abortlaube denkbar (Abb.58,59). Leider wurden gerade an diesen beiden Stellen anlässlich einer jüngsten Sicherung um 1940 (?) die Mauerkronen abgeräumt und begradigt. Dabei können wertvolle Befunde verloren gegangen sein. Wir fanden an diesen beiden markanten Stellen der Umfassungsmauer einen zementhaltigen neuzeitlichen Überzug vor (in den Plänen blau eingefärbt).

**Abb. 58** NW- Aussenseite der Anlage, Vorzustand

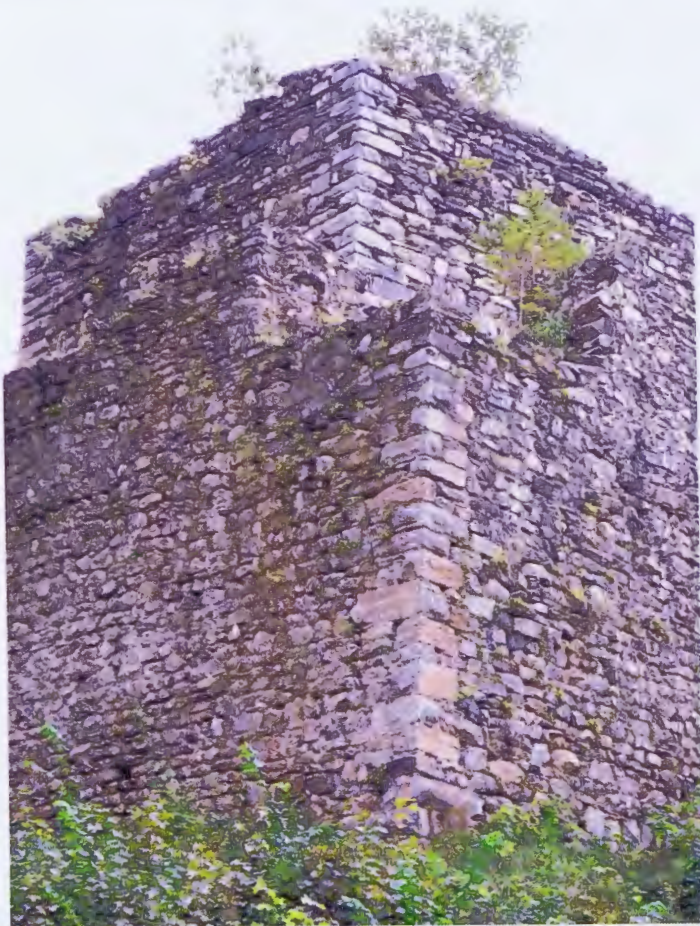
**Abb. 59** NW- Aussenseite der Anlage, Vorzustand

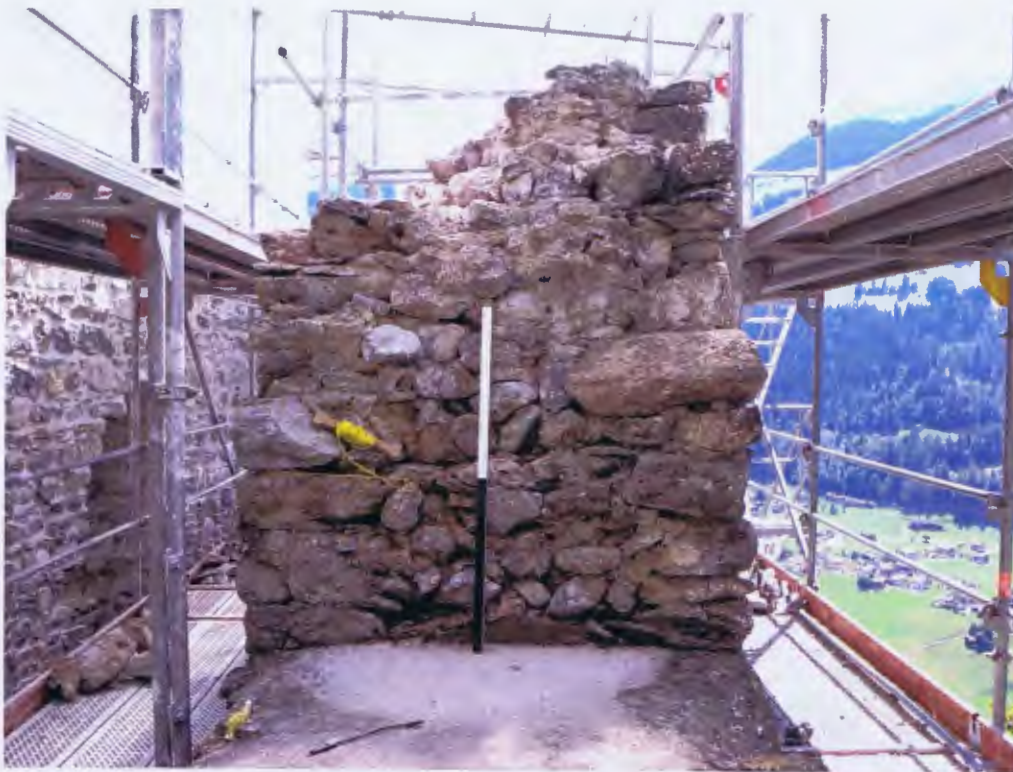
Über der O.K.-Linie der ursprünglichen Mauer stehen im Westteil der Nordmauer und im Nordteil der Westmauer zwei massive Pfeiler auf (Abb.68,69). Diese weisen eine Breite von ca. 3.50 m auf. Zwei weitere ähnliche Pfeiler der Phase 1 stehen über dem Eingang an der Nordmauer hoch. Diese insgesamt vier aufstehenden Pfeiler deuten darauf hin, dass über der NW-Ecke der Umfassung und in der Achse des Eingangsportals mit einst auskragenden Holzelementen zu rechnen ist.

**Abb 68** Umfassungsmauer West, . Aufstehender Pfeiler Phase 1

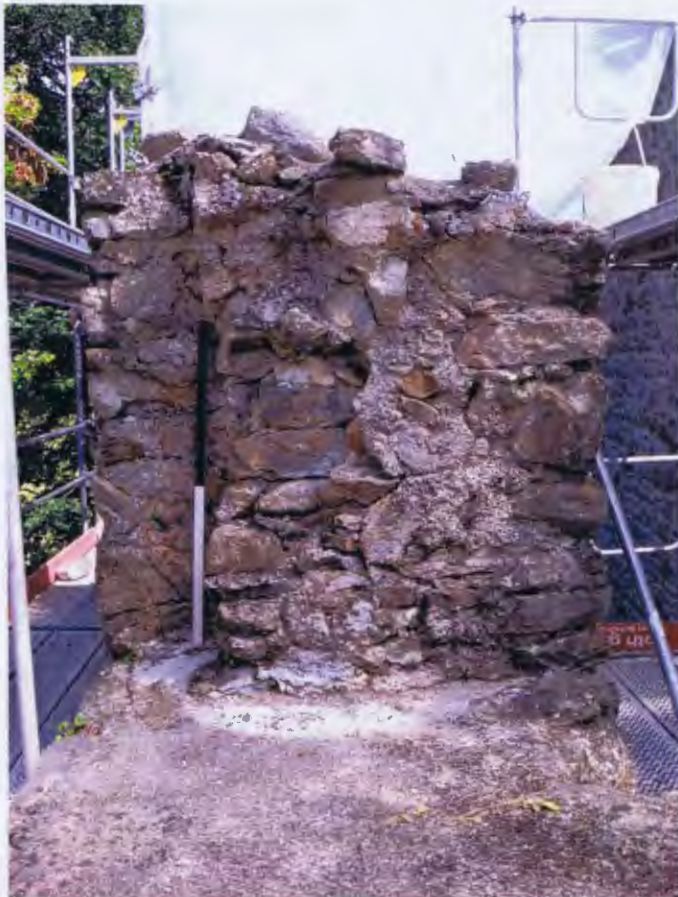
**Abb 69** Umfassungsmauer West, . Aufstehender Pfeiler Phase 1, über N-Umfassung

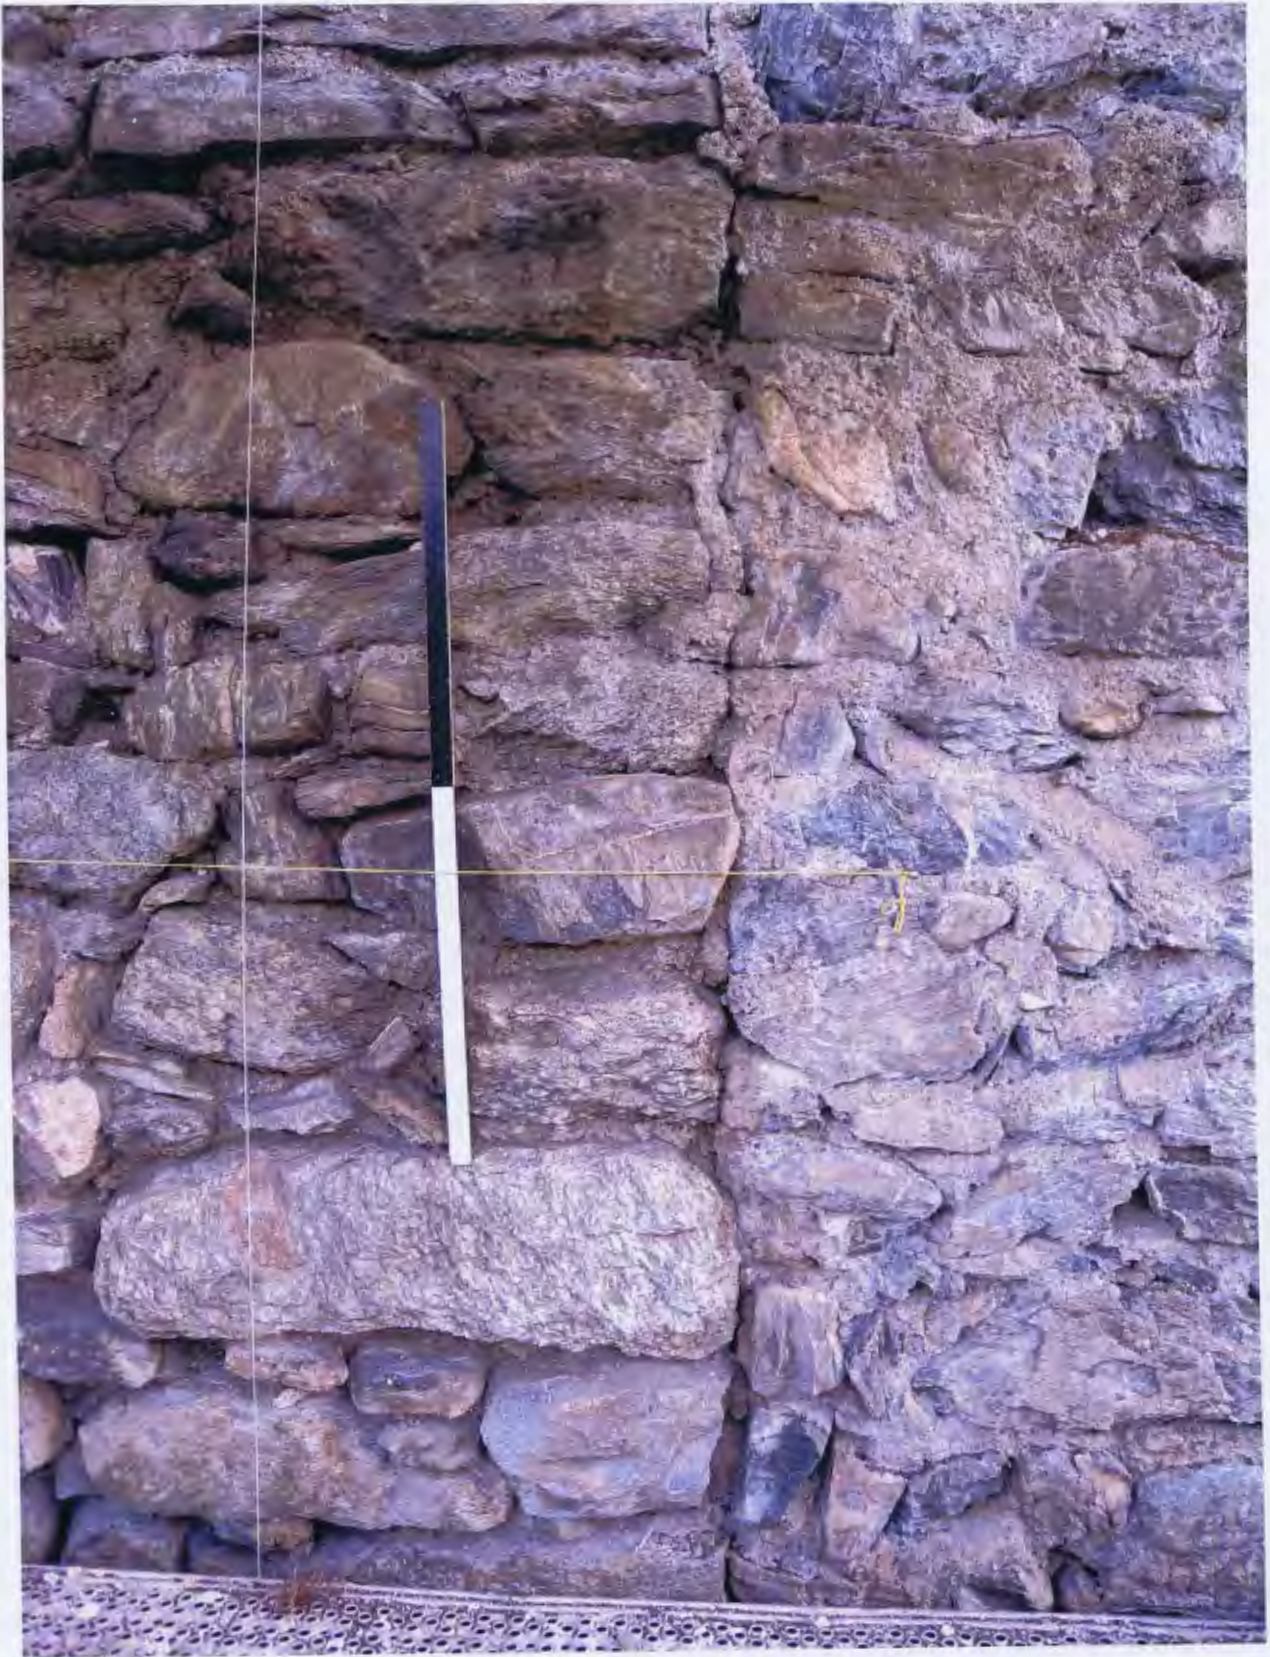
Die ursprüngliche Umfassungsmauer wurde in einem Zuge ca. 6.50 m hoch gebaut. O.K. der Mauer liegt über der NW-Ecke auf Kote +9.50. Gegen Osten weist die Nordmauer deutliche Abstufungen auf. Die erste dieser Stufen findet sich bei 11,40-E. Danach verläuft die O.K.-Linie mit leichtem Gefälle gegen Osten bis zur vertikalen Baunaht östlich des Eingangs. Letztere ist an der Innenseite der Mauer als Eckverband ausgebildet, an der Aussenseite ist diese Baunaht nicht zu erkennen. Bei dieser vertikalen Baunaht dürfte es sich um eine Etappierung aus der Neubauzeit handeln. Klar ist, dass der Westteil im Arbeitsablauf älter ist als der daran anschließende Ostteil (Abb. 76).

**Abb 76** Umfassung Nord, Innenseite 2013. Vertikale Baunaht im Ostteil

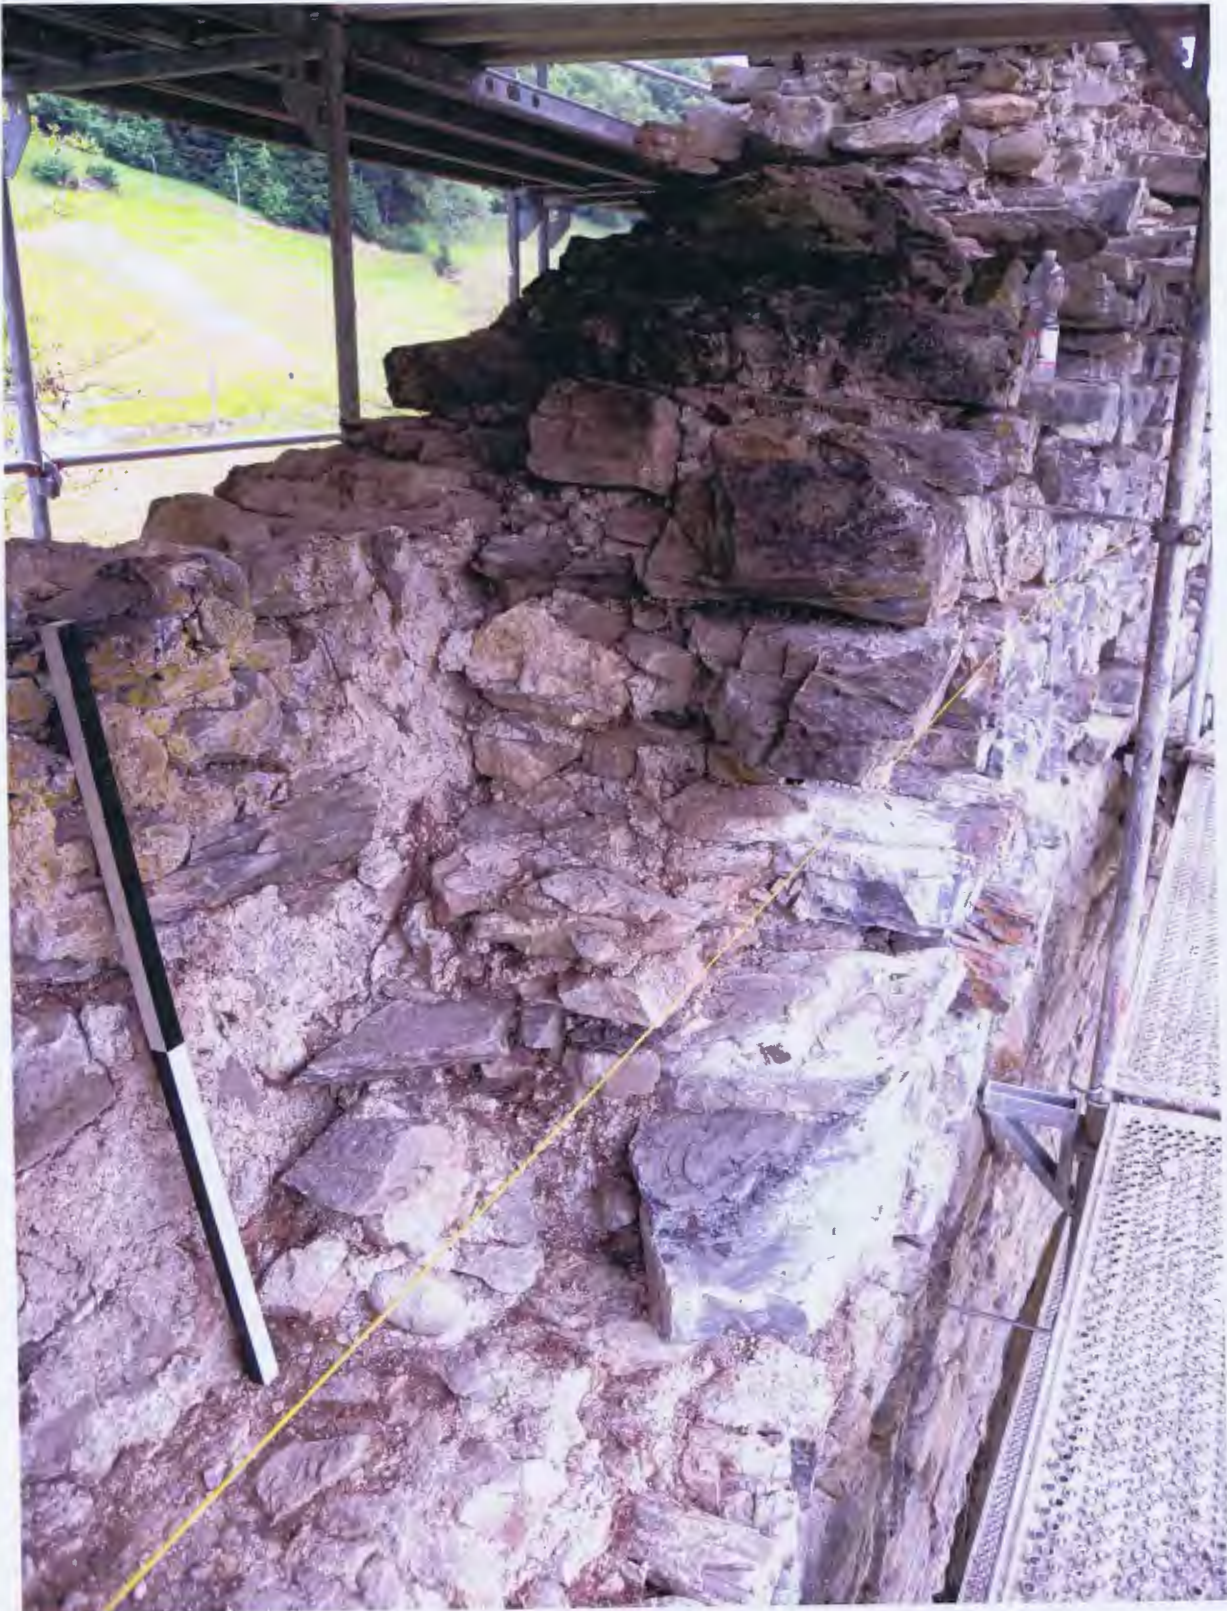
Im Ostteil der Nordmauer (51.50-E bis 65.0-E) wurde die Umfassungsmauer über dem Wehrgang der Phase 2 nochmals aufgehöhht. Zum Zeitpunkt der jüngsten Aufhöhung war die Brüstungsmauer der Phase 2 bereits zerstört. Die Aufhöhung der Mauer wurde auf dem Wehrgang der Phase 2 aufgesetzt. Dabei wurde die verbliebene Brüstungsmauer belassen und übermauert (Abb.112-114).

**Abb 112** Umfassungsmauer Nord, Aufhöhung Phase 3 auf Wehrgang Phase 2; bei ca. 55 Laufmeter

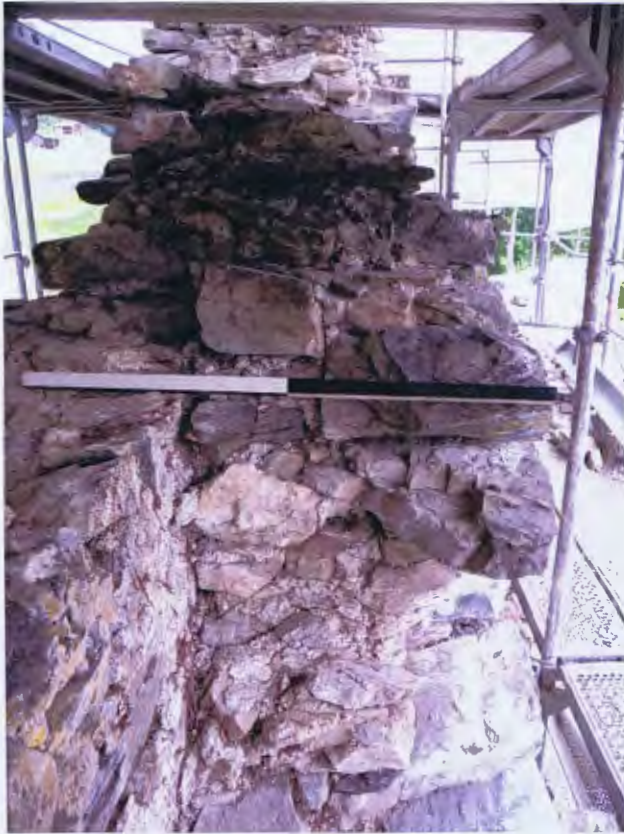
**Abb 113** Umfassungsmauer Nord, Aufhöhung Phase 3 über Wehrgang Phase 2

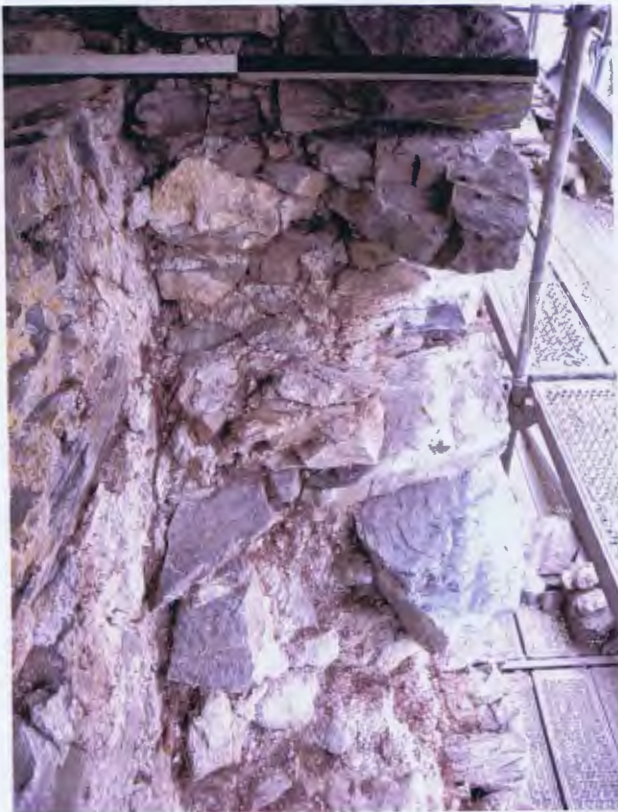
**Abb 114** Umfassungsmauer Nord, Aufhöhung Phase 3 auf Wehrgang Phase 2

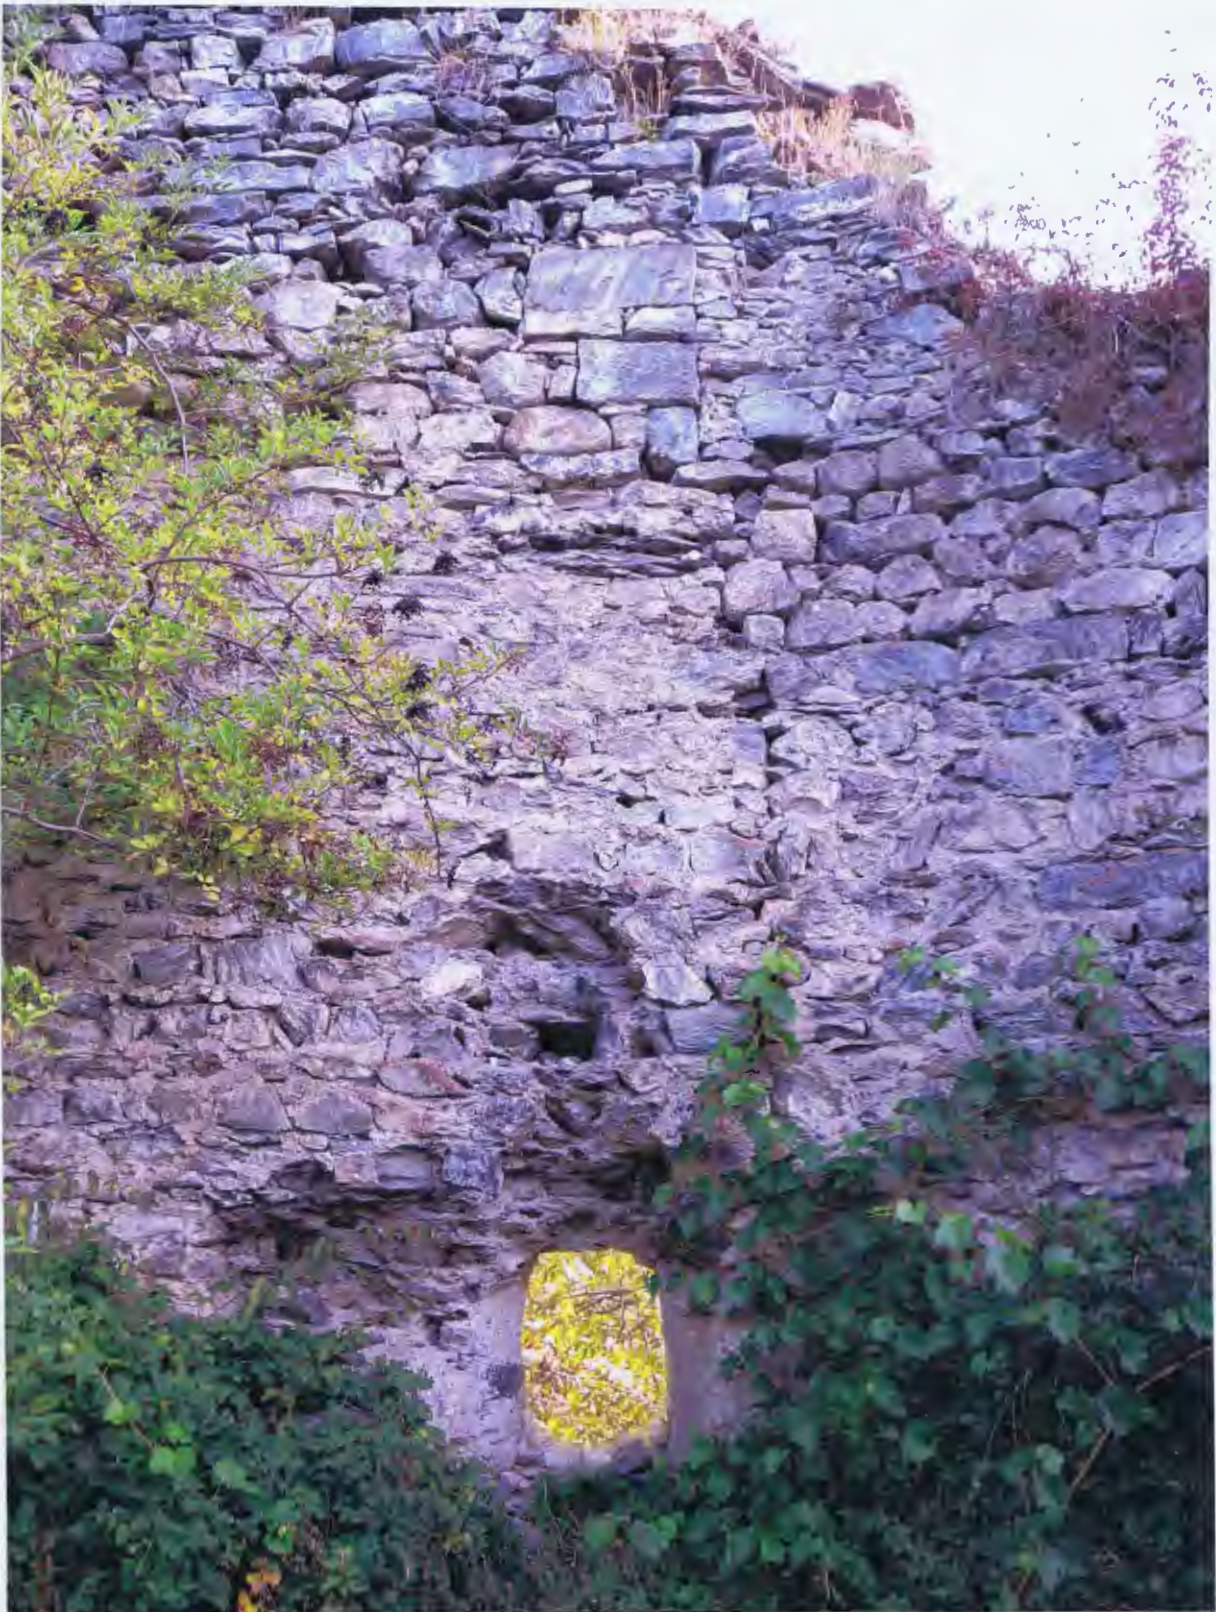
Mit der Aufhöhung der Mauer wurde im bodennahen Bereich in der Umfassungsmauer ein Fenster ausgebrochen (Abb 117-119). Dies deutet darauf hin, dass die Umfassungsmauer als Wehrmauer bereits ausgedient hatte. Vielmehr dürfte die Mauer in diesem begrenzten Bereich als Nordmauer eines Gebäudes innerhalb der Anlage weiter verwendet worden sein. Die im Bereich des Innenhofes durchgeführten Radarvermessungen sollten dahingehend überprüft werden.

**Abb 117** Umfassungsmauer Nord, Fenster zu Phase 3

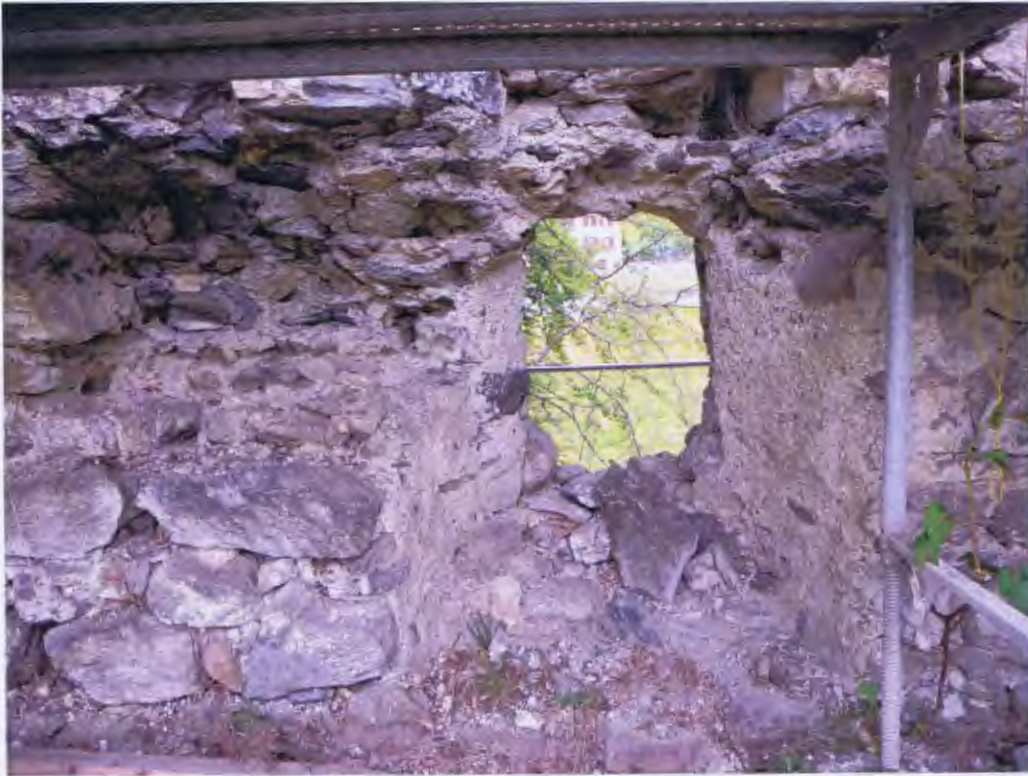
**Abb 118** Umfassungsmauer Nord, Fenster zu Phase 3, Innenansicht

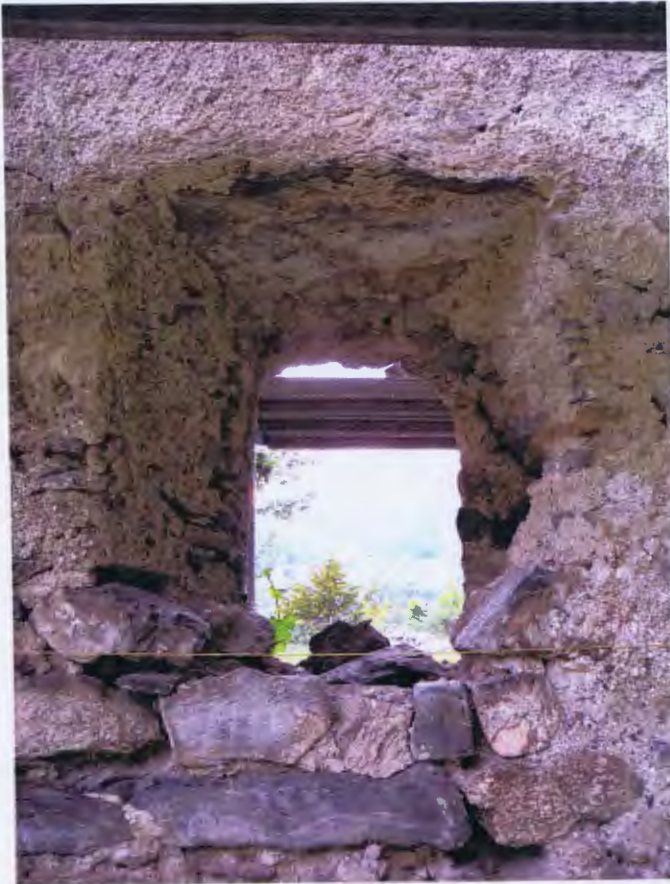
**Abb 119** Umfassungsmauer Nord, Fenster zu Phase 3, Aussenansicht.
