Luzern, Putz (GR), Burganlage Castels, 2014

Ausgangslage

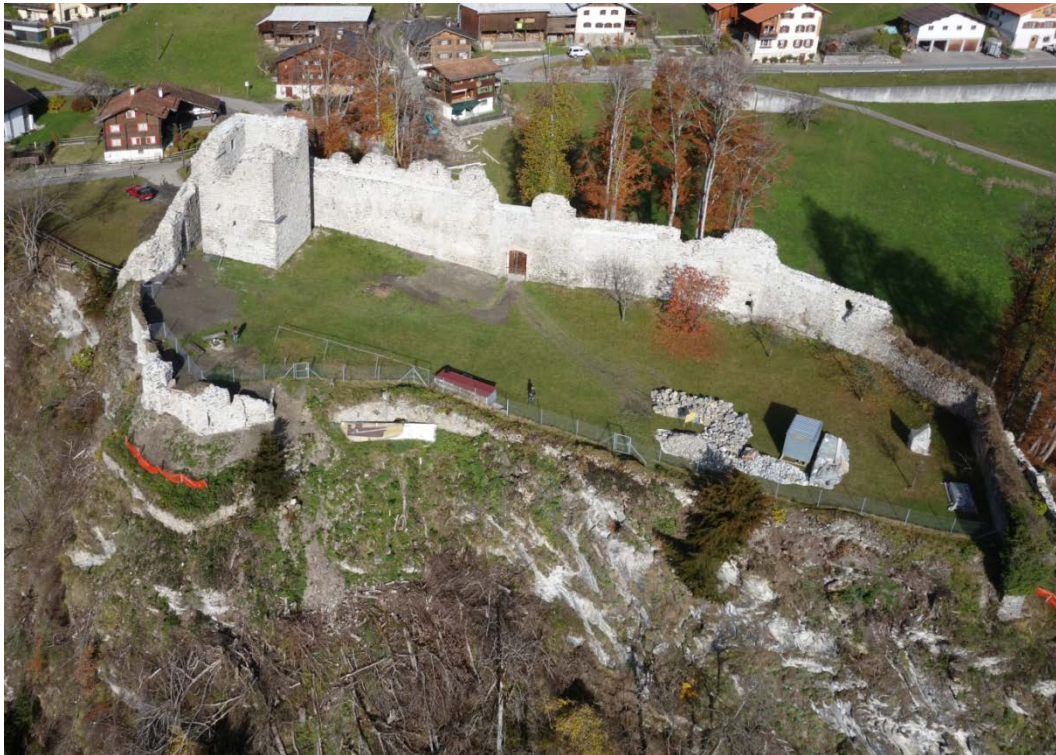
Abb. 1: Luzein, Putz, Burganlage Castels 2014. Übersicht. Die restaurierten Teile der Anlage heben sich deutlich ab. Blick gegen Norden.

Die Burganlage von Castels steht im Prättigau hoch über dem Talboden auf einem Hügelpateau, dessen felsige Südflanke beinahe senkrecht 300 Meter tief bis zur Landquart abfällt. Das etwa 80 x 20 Meter grosse Plateau ist mit einer Wehrmauer umgürtet, die gegen den nördlichen, bergseitigen Hang noch 11 Meter hoch erhalten ist. Der Bergfried steht in der Nordwestecke der Anlage als einziger erhaltener Bauzeuge innerhalb der Umfassung (**Abb. 1**).

In der Etappe 2014 war zuerst die Sicherung und Restaurierung des Abschnittes der Umfassungsmauer vorgesehen, der an der Ostseite an den Turm anschliesst (**Abb. 1**). Nach der Montage des überdachten Gerüsts befreiten MitarbeiterInnen des Archäologischen Dienstes die Mauerkrone sowie die Innen- und Aussenfassade vom Bewuchs, von Erdmaterial und losen Mauersteinen. Nach der vollständigen Freilegung und Reinigung des noch intakten Mauerwerks wurde der Abschnitt fotografisch und zeichnerisch (Ansicht, Aufsicht Krone) dokumentiert.

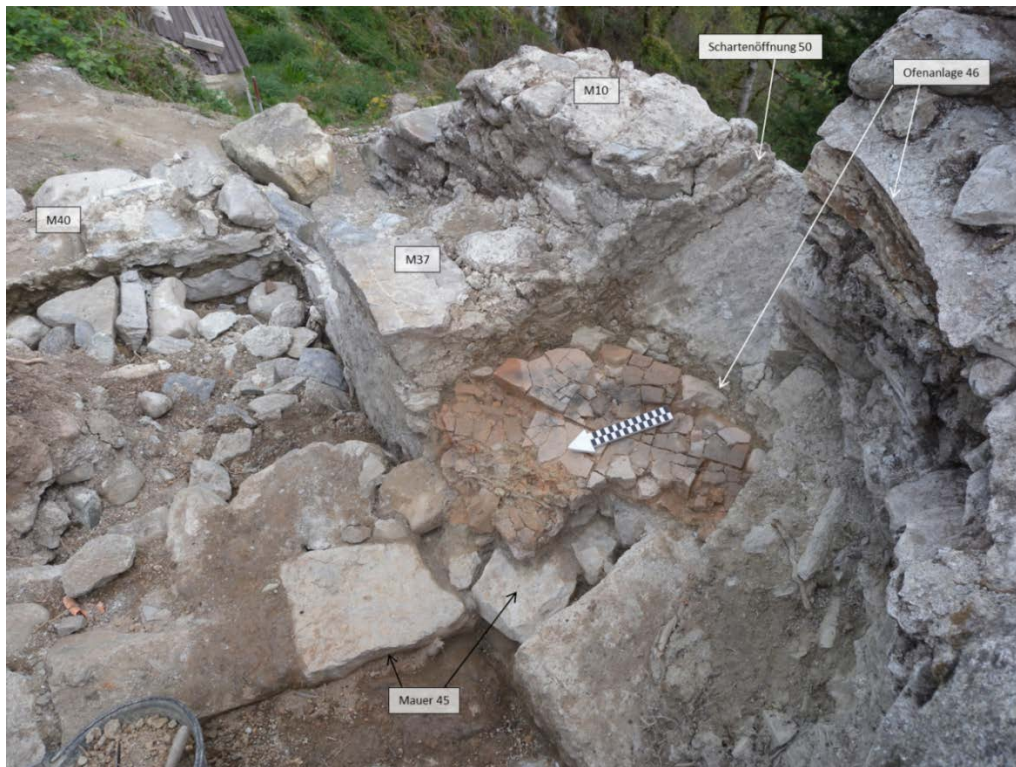
Abb. 3: Luzein, Putz, Burganlage Castels 2014. Die rot ausgebrannte Ofenplatte in der südlichen Umfassungsmauer. Blick gegen Osten.

Die Ofenanlage an der westlichen Umfassungsmauer war nach deren Aufgabe mit Abbruchschutt verfüllt worden, in dem auch einige grün glasierte Ofenkacheln aus der Zeit um 1600 lagen (**Abb. 3 und 5**). Aus dem Sondierschnitt zwischen dem Turm und der westlichen Umfassungsmauer konnte ein Ensemble von fragmentierten Leisten aus Stuck geborgen werden, welches ebenfalls aus einem spätmittelalterlich/frühneuzeitlichen Raum besonderer Nutzung stammt (**Abb. 2 und Abb. 6**).

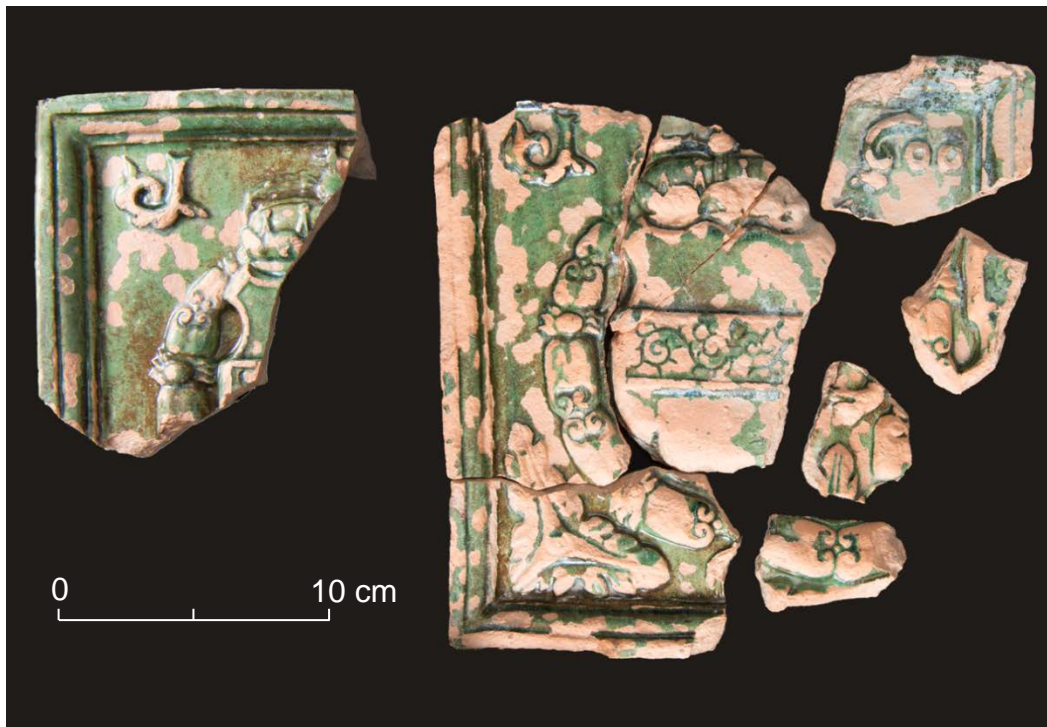
Abb. 5: Luzern, Putz, Burganlage Castels 2014. Fragmente von Ofenkacheln aus der Zeit um 1600.

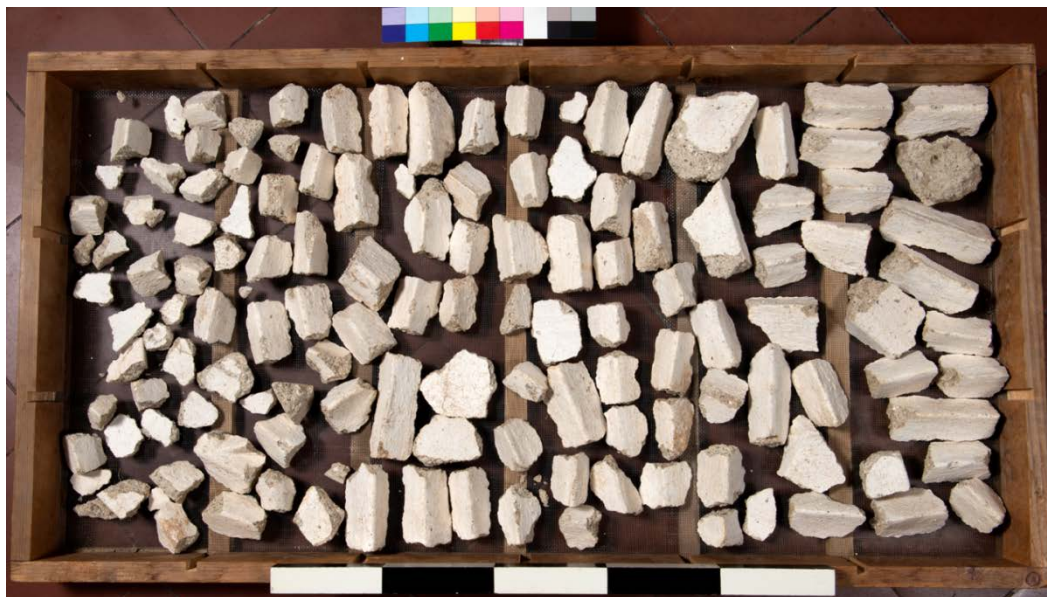
Abb. 6: Luzern, Putz, Burganlage Castels 2014. Fragmente von Leisten aus Stuck (Spätmittelalter/frühe Neuzeit).
