Luzern, Burgruine Castels, 2011

Baugeschichtliche Untersuchung am Turm

Luzein, Burg Castels 2011

Turm, Bauuntersuchung 1. Etappe

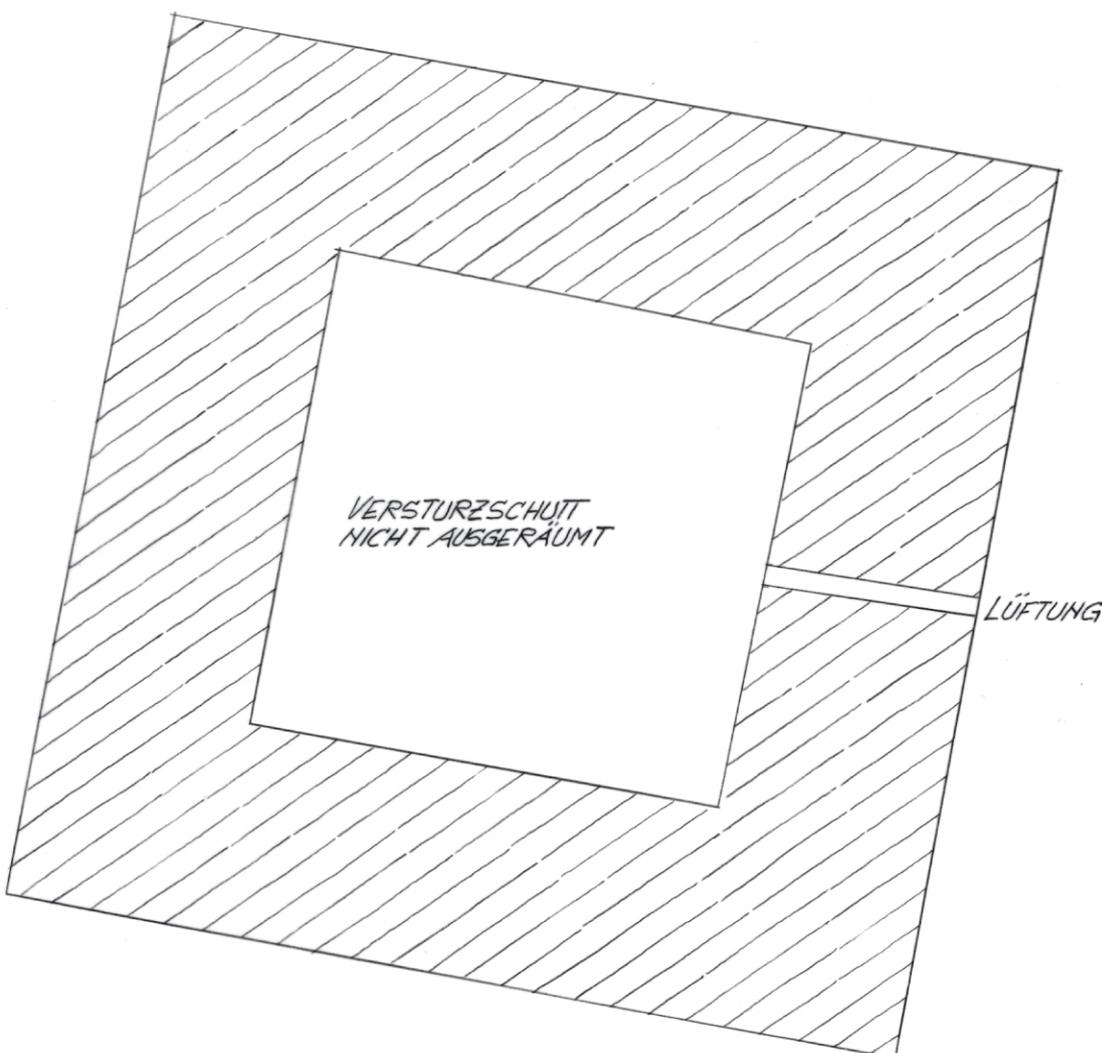
GRUNDRISS 1. GESCHOSS

LUZEIN, BURG CASTELS 2011
TURM, 1. GESCHOSS

Das 1. Geschoss des Turmes weist lediglich in der Ostwand eine Lüftungsöffnung auf (Plan Nr.2). Ansonsten weist das 1. Turmgeschoss keine Öffnungen auf. Zum Boden des 1. Geschosses kann z.Z. nichts ausgesagt werden. Der innerhalb des Turmes liegende Versturzschtutt wurde vor dem Eingerüsten nicht ausgeräumt. Am ehesten dürfte es sich um einen gestampften Erdboden handeln. Falls der Schutt im Innern des Turmes zu einem späteren Zeitpunkt doch noch ausgeräumt wird, sollte der ADG beigezogen werden.

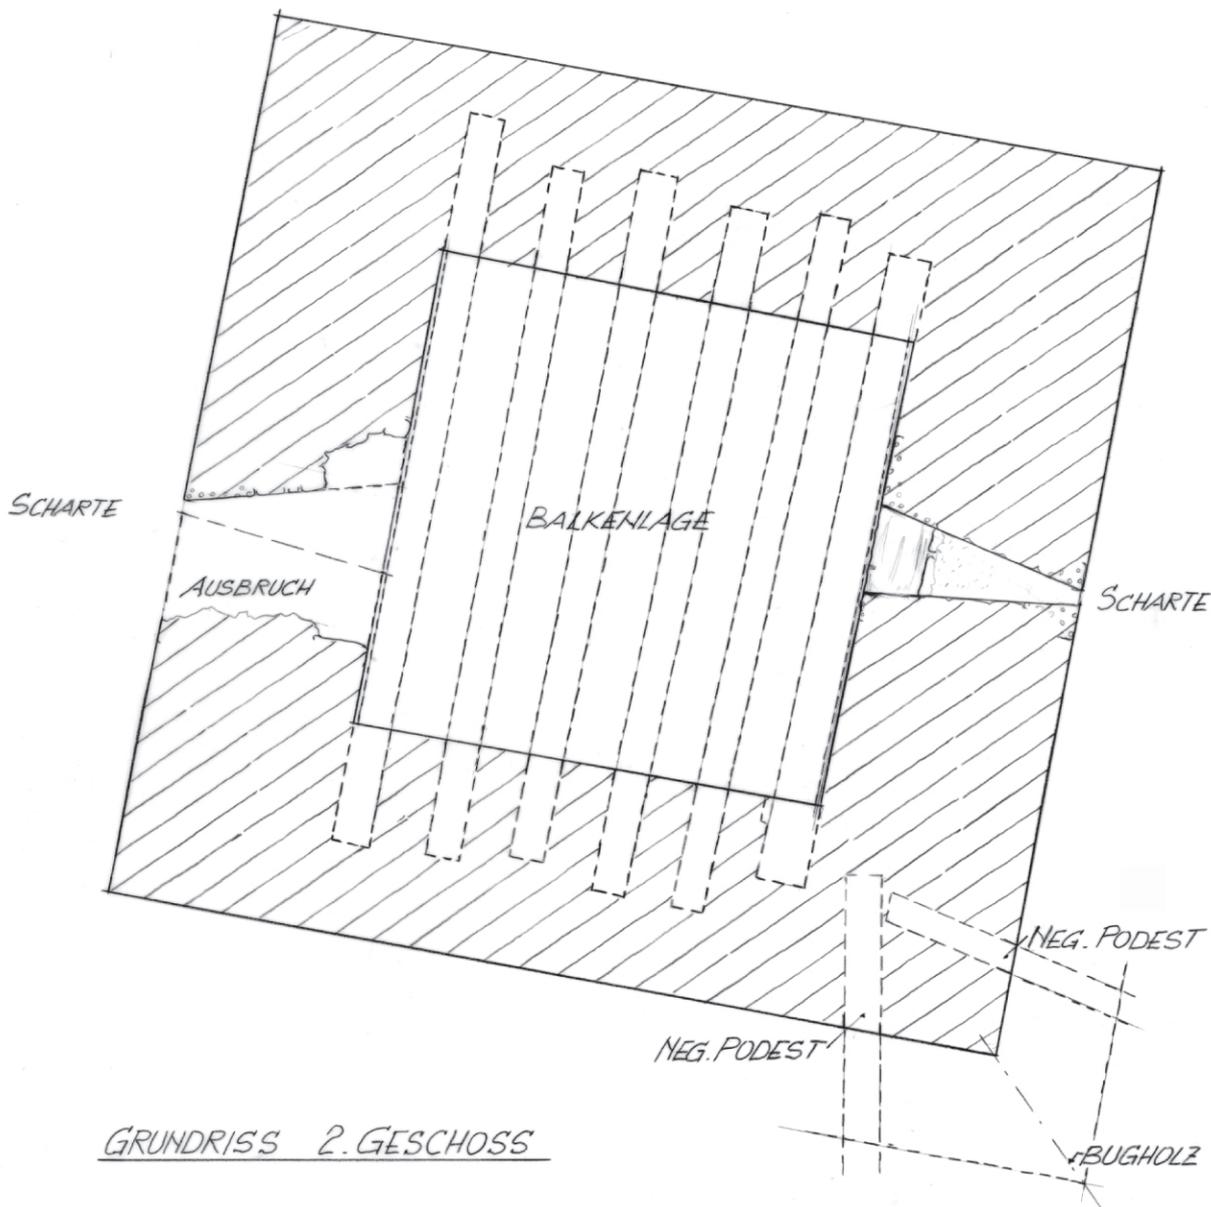
LUZERN, BURG CASTELS 2011
TURM, 2. GESCHOSS
GRUNDRISS MST. 1:50

Der Boden zum 2. Turmgeschoss bestand aus 6 in Nord-Süd-Richtung verlegten Bodenbalken. Die massiven Balken hinterliessen deutliche Negative in den Innenwänden. Die Balken wurden in einem Abstand von 50 cm verlegt (Abb.45, 46). Hinweise auf den ursprünglichen Bodenaufbau über der Balkenlage fanden sich keine. Der interne Abstieg ins 1. Turmgeschoss muss zwischen der Balkenlage erfolgt sein. Eine Auswechslung für einen Treppenabgang bestand nicht (Plan Nr.3).

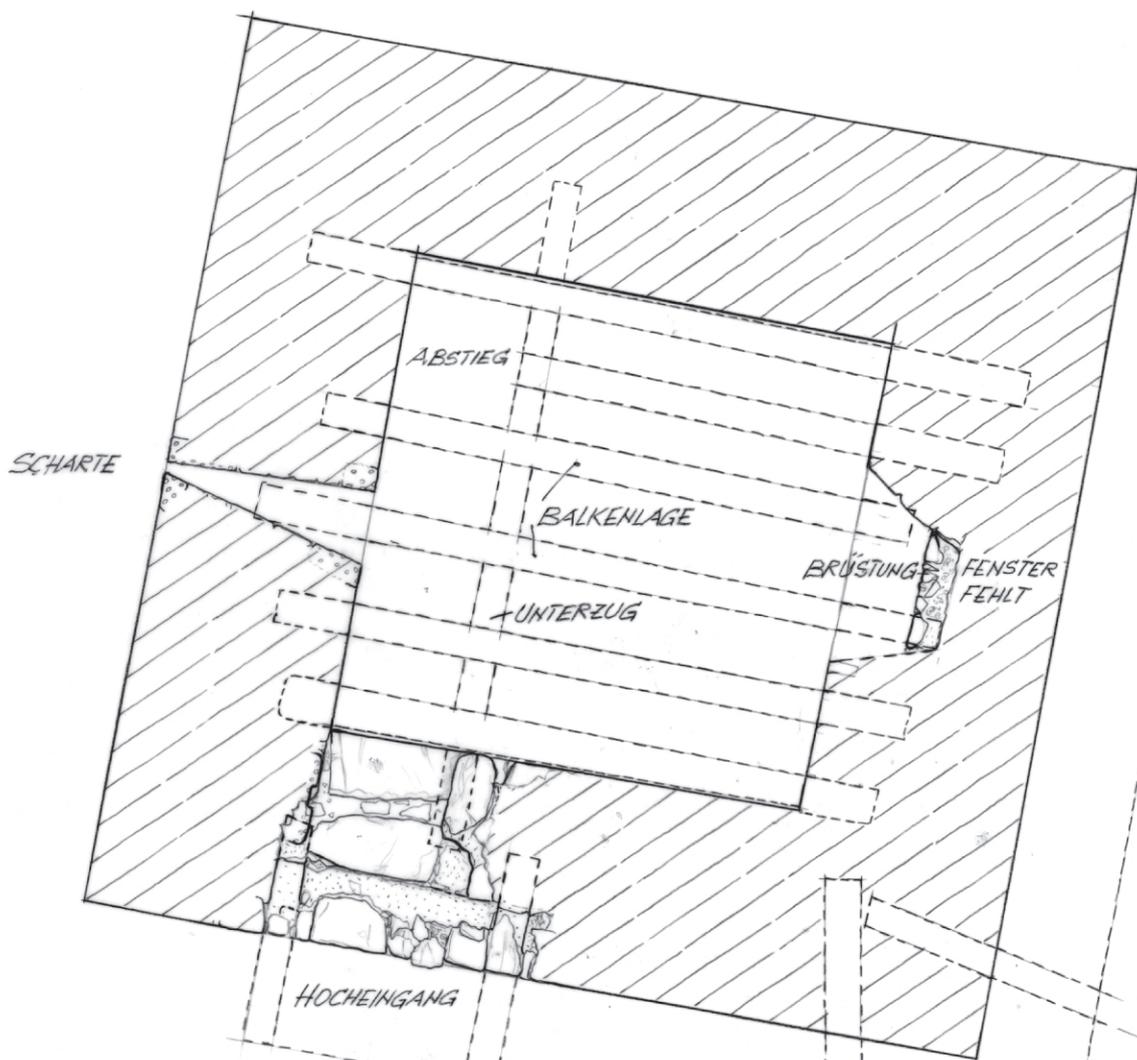
GRUNDRISS 3. GESCHOSS

LUZEIN, BURG CASTELS 2011
TURM, 3. GESCHOSS

Der Boden zum 3. Geschoss bestand aus einer in Ost-West-Richtung verlegten Balkenlage mit sechs Balken. Die Balkenlage lag auf einem Nord-Süd verlegten Unterzugsbalken auf (Abb. 37). Dieser liegt in der Verlängerung der östlichen Leibung des Hocheinganges. Der zweite Balken von Norden der Balkenlage ist in der Ostwand als Negativ vorhanden, in der Westwand fehlt dieses Negativ. Dies heisst, dass dieser 2. Balken von Norden auf dem Unterzug endete. In der NW-Ecke bestand somit ein Abstieg in der Grösse von 1,10/1,10 m ins 2. Geschoss (Plan Nr. 4).

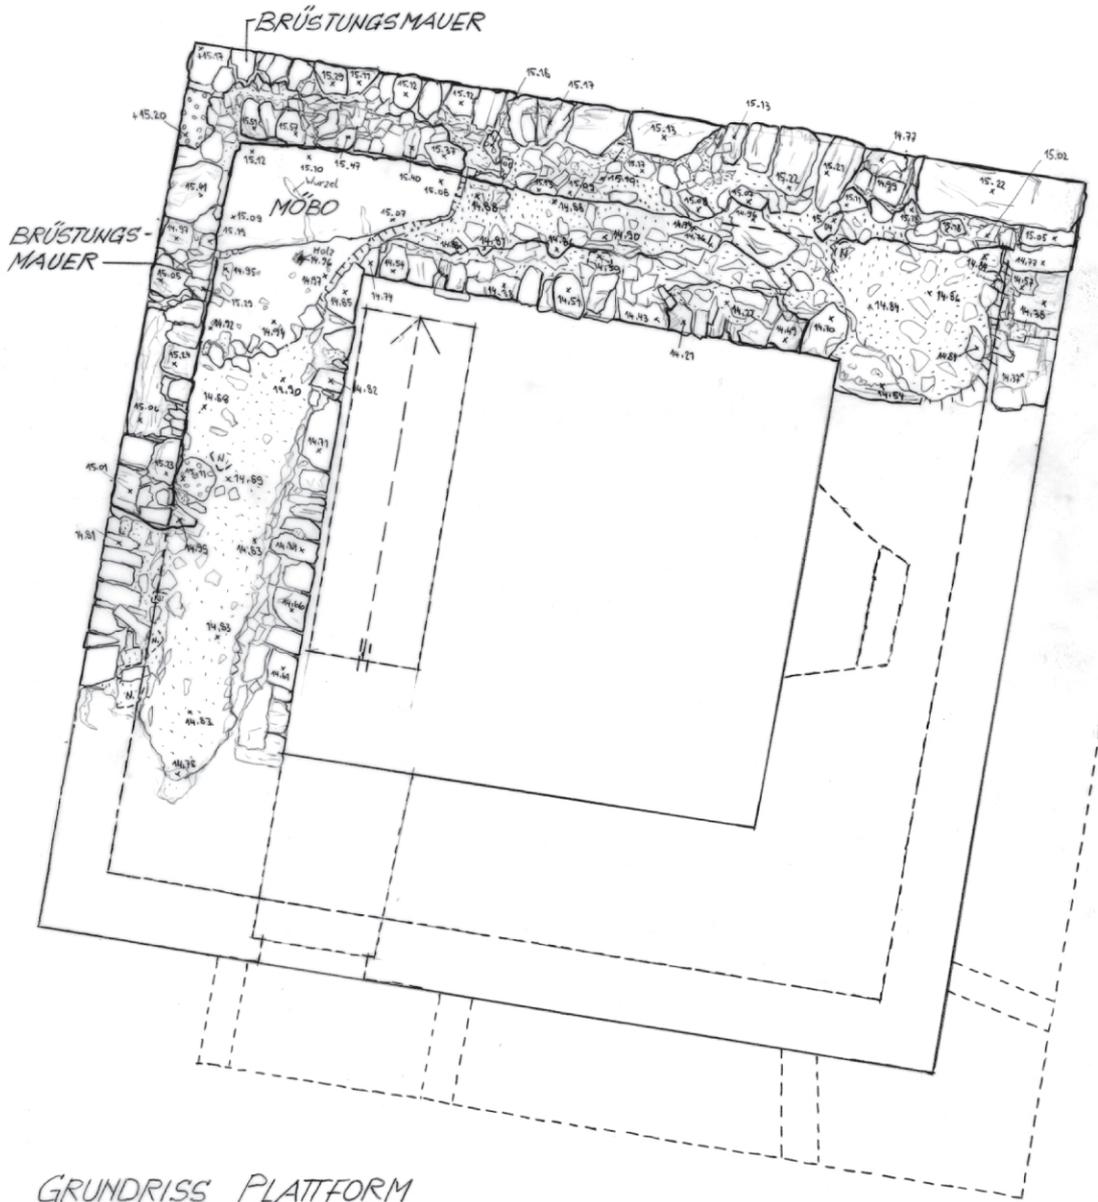
LUZERN, BURG CASTELS 2011
TURM, PLATTFORM

Über der am höchsten erhaltenen NW- Ecke des Turmes konnte ein gegen Westen 60 cm und gegen Norden 80 cm starker Mauerrest freigelegt werden (Plan Nr.5). Dieser ist maximal noch 2-3 Steinlagen hoch erhalten (Plan Nr.15). Innerhalb dieses Mauerrestes liess sich ein ca. 2 m² grosser

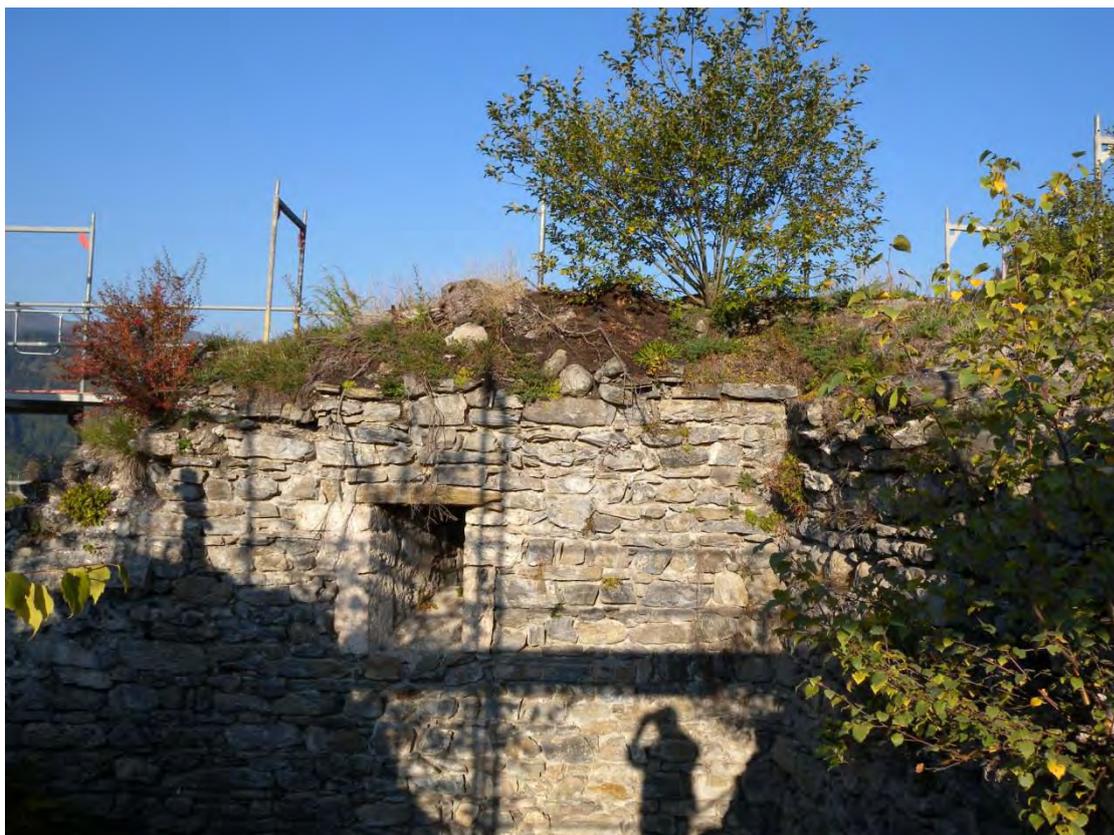
Abb. 5 Turm, Mauerkrone West, Vorzustand

Die Freilegungsarbeiten am Turm erfolgten naturgemäss von oben nach unten. Diese wurden durch Personal des ADG ausgeführt. Beteiligt waren Duri Camenisch, Hansruedi Hänni und Augustin Carigiet. Die über 2 Meter starken Mauerkronen waren stark eingewachsen. In der Zeit, in welcher der Turm als Ruine bestand, hatte sich auf den Mauerkronen eine starke Wachstumsschicht gebildet. Die grösseren Bäume waren bereits früher gefällt worden, das Wurzelwerk dieser hat den Mauerkronen erheblichen Schaden zugefügt (Abb. 5, 6).

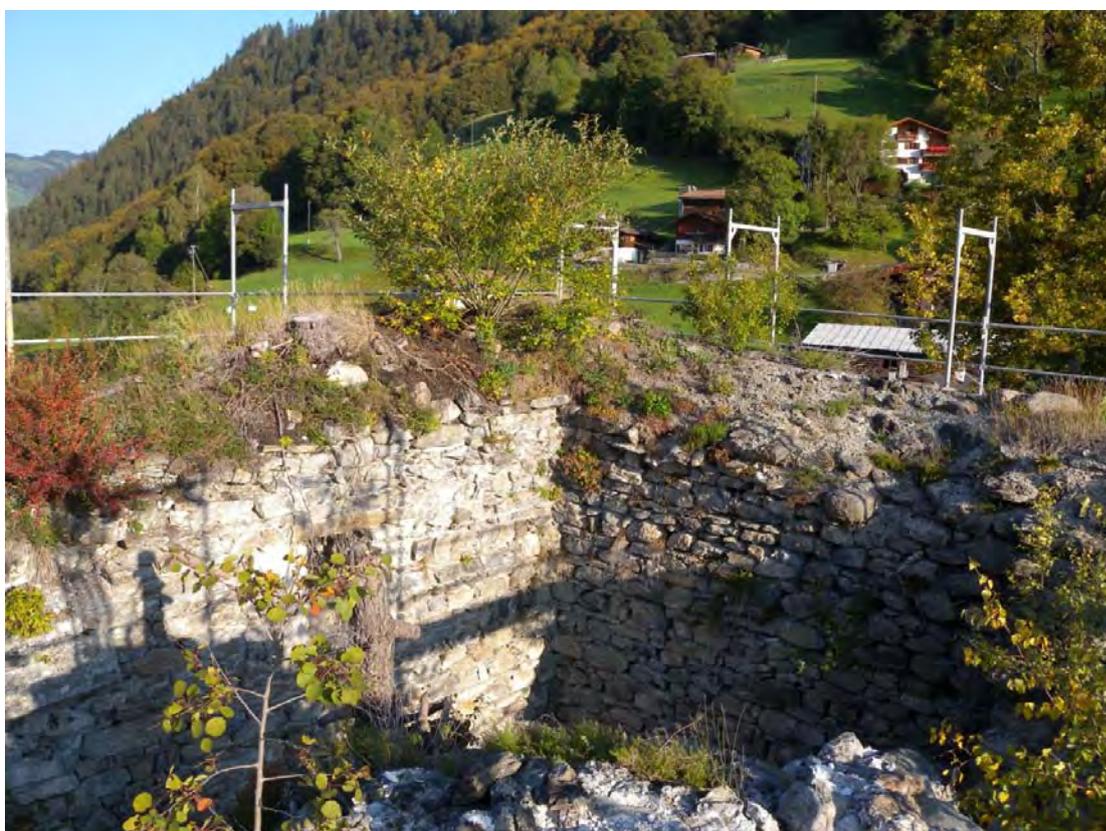
Abb. 6 Turm, Mauerkrone Nordwest, Vorzustand

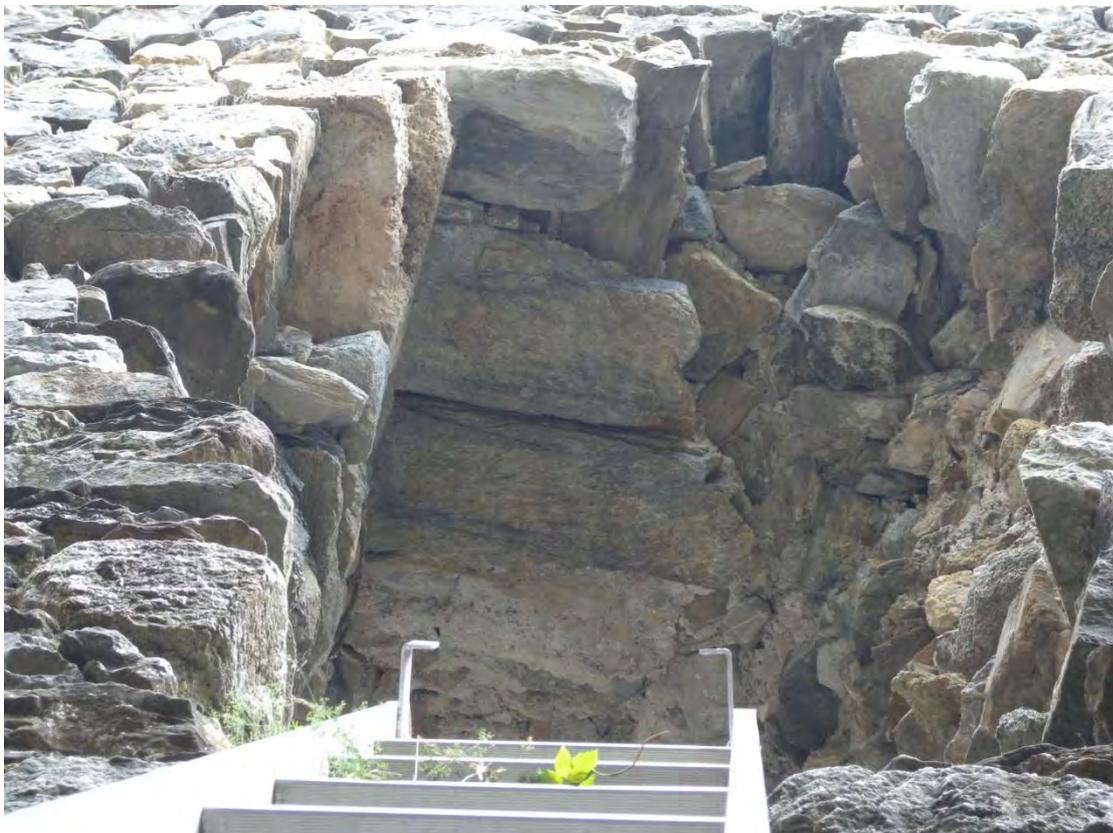
Abb. 12 Turm, Westmauer, Scharte in grossem Ausbruch, Sturzplatten erhalten

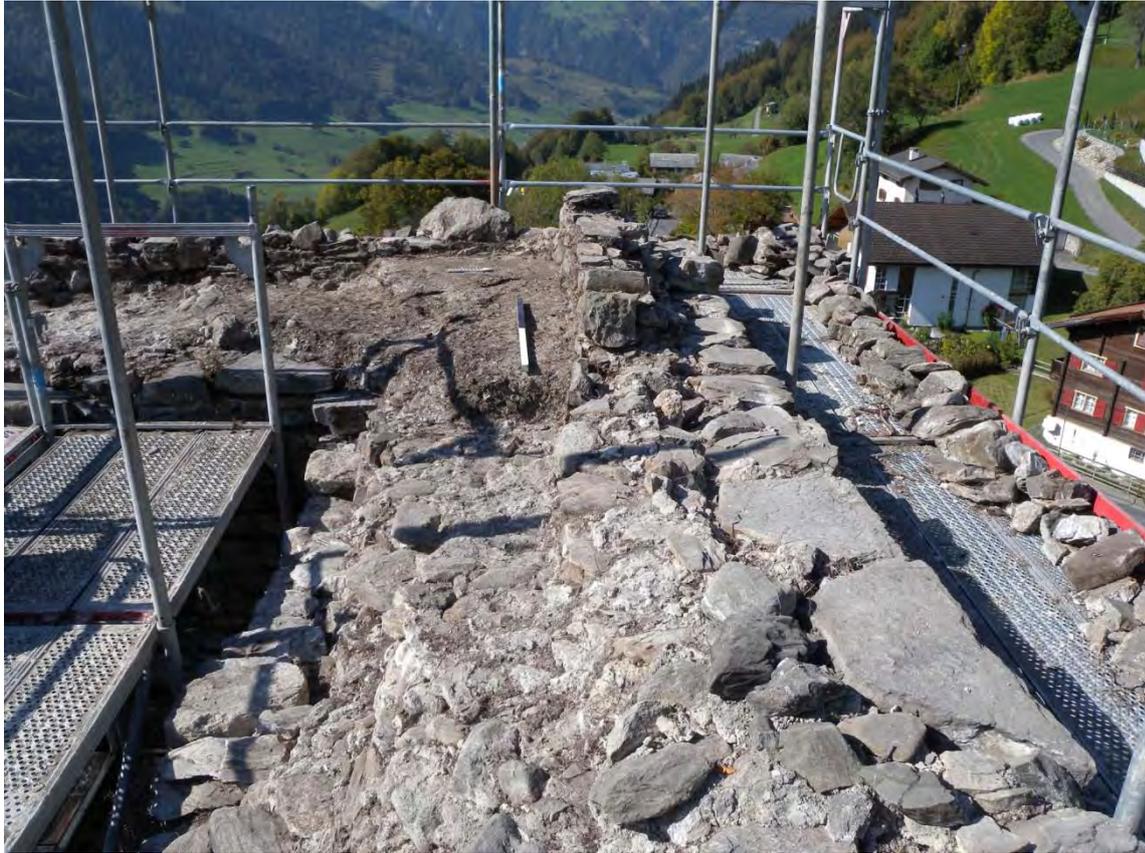
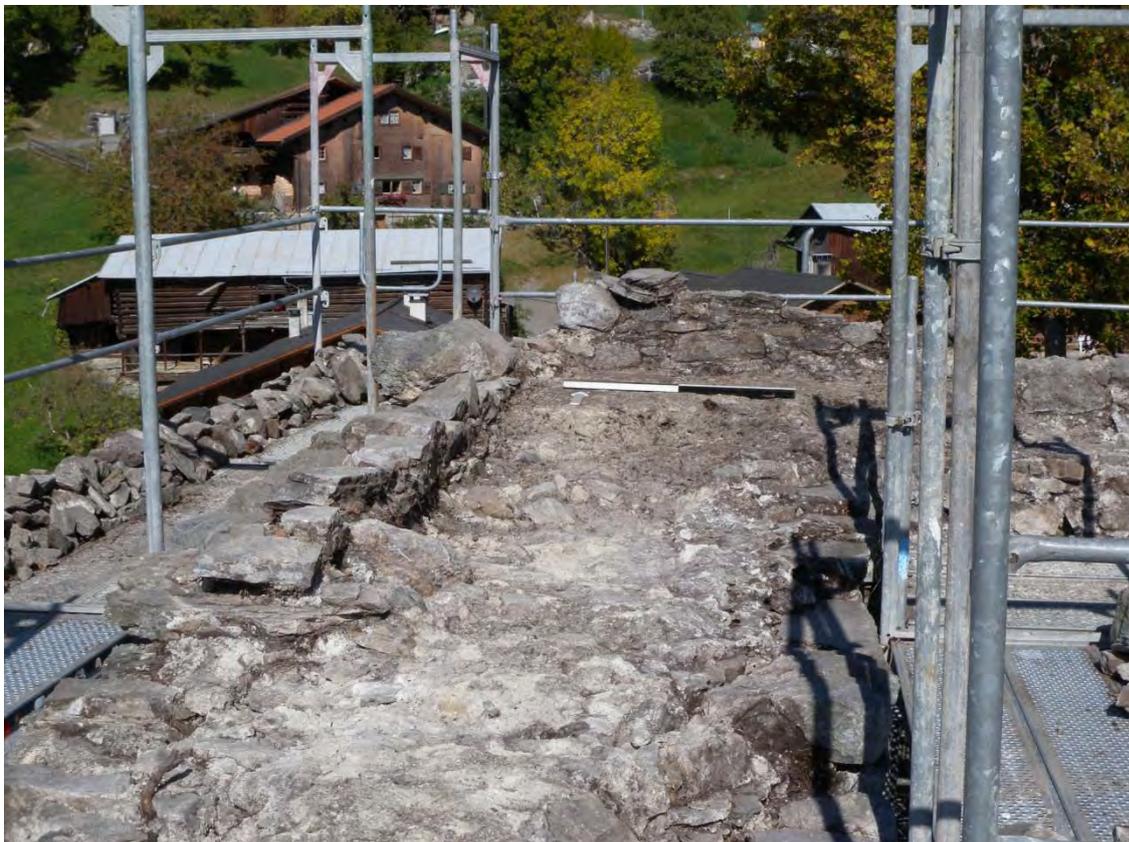
Rest eines Mörtelbodens mit intakter Gehfläche freilegen. Der Bodenrest giesst deutlich an die Innenflucht der 60 bis 80 cm breiten Mauer an, setzt diese somit voraus (Abb.17-26).

Abb. 17 Mauerkrone Nord nach der Freilegung, von Osten

Abb. 18 Mauerkrone West nach der Freilegung, von Süden

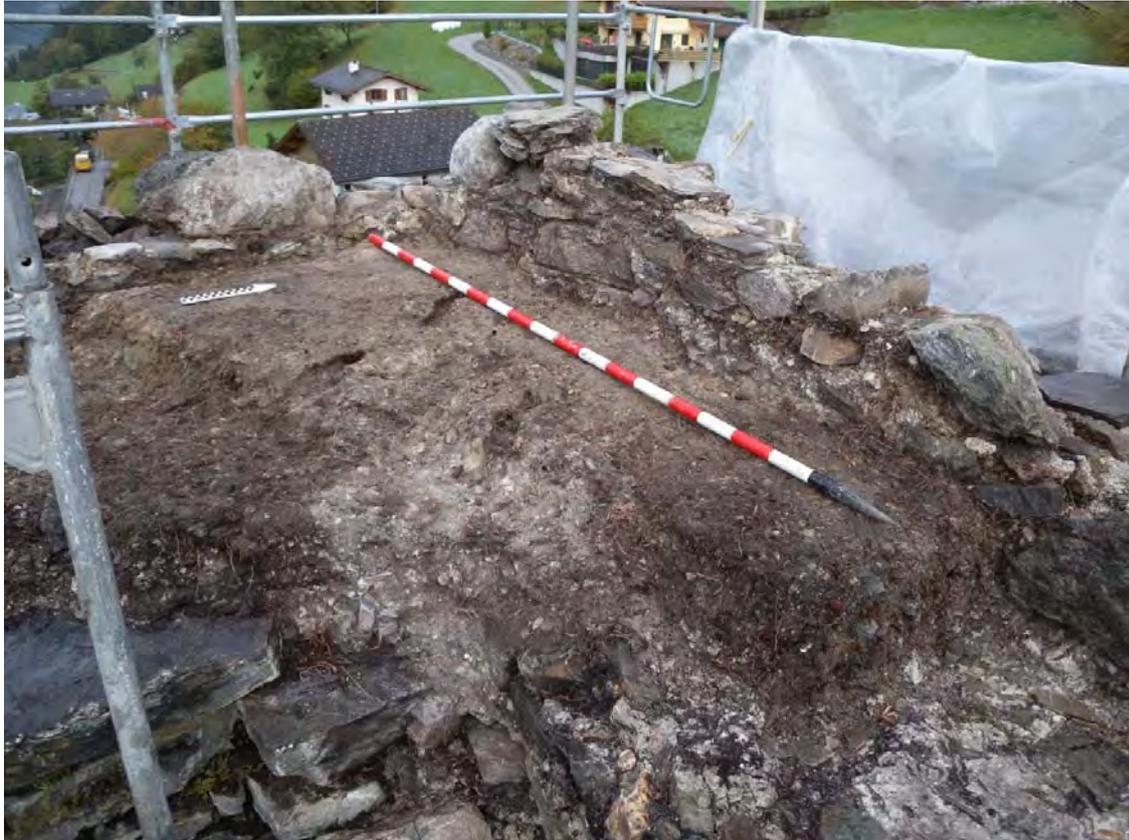
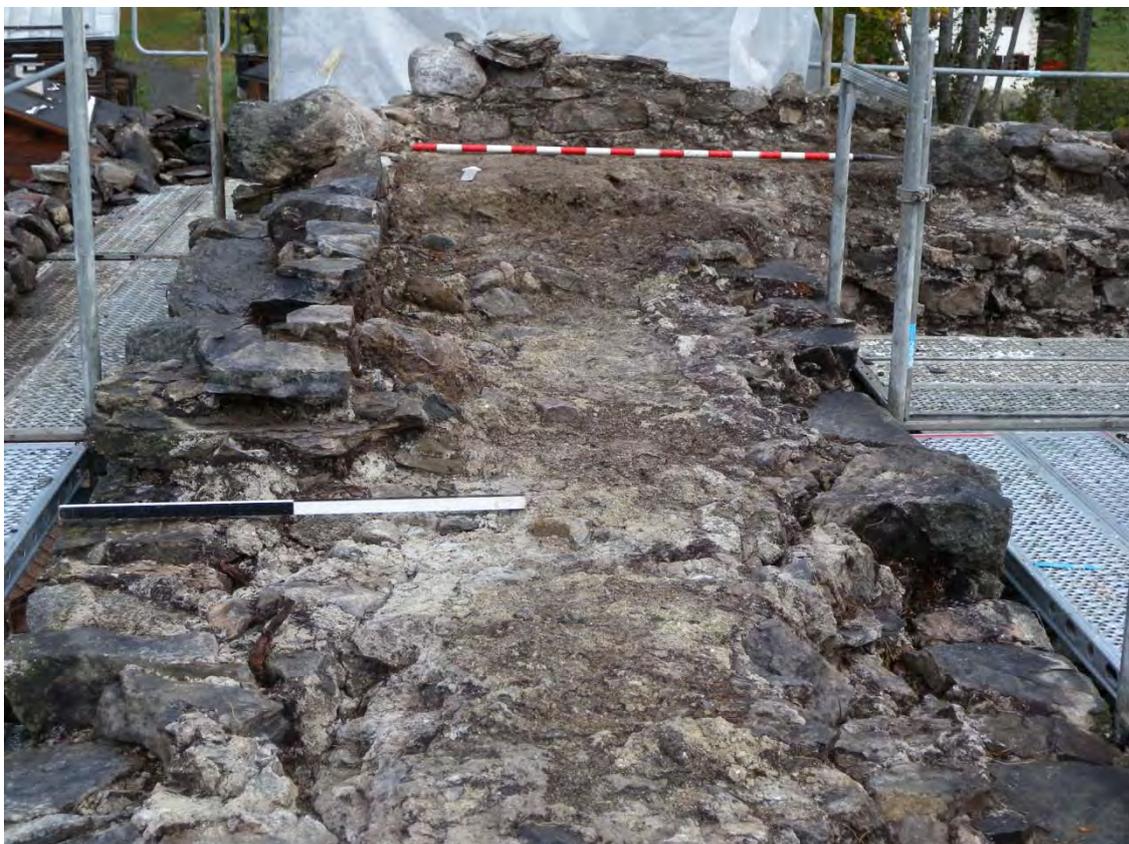
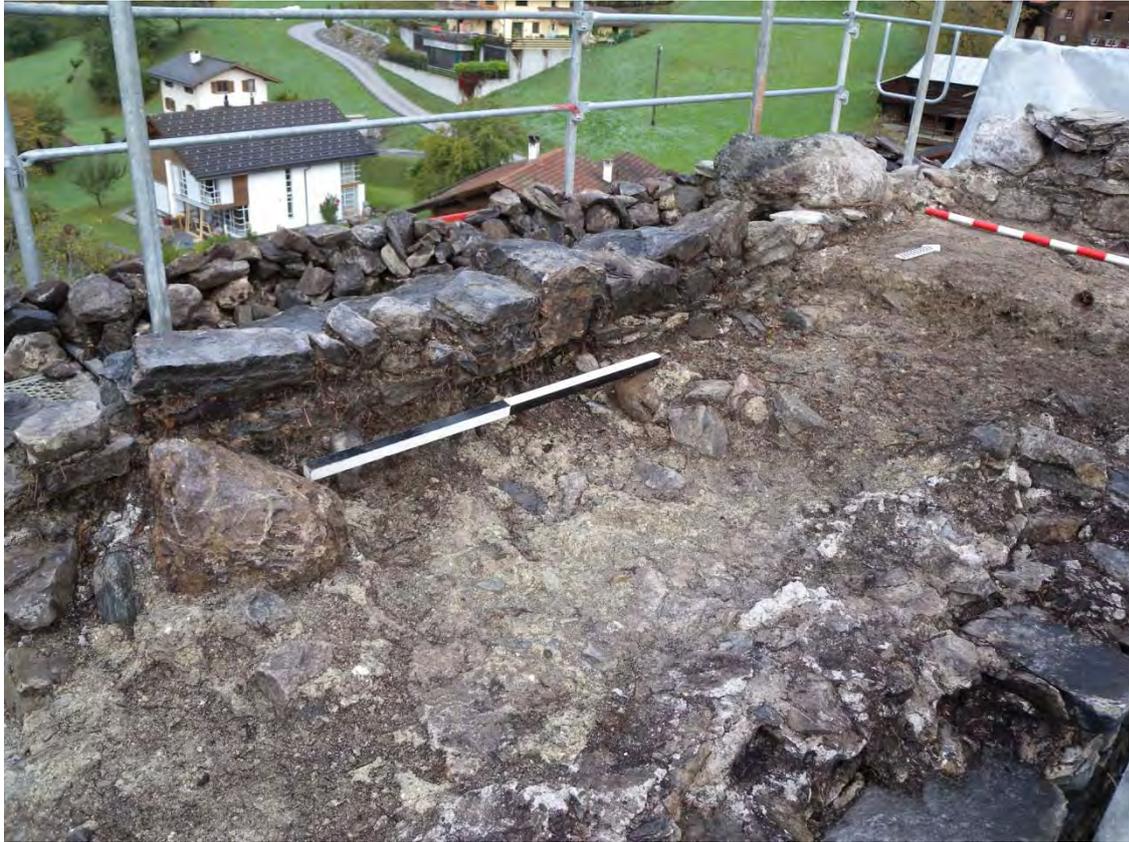
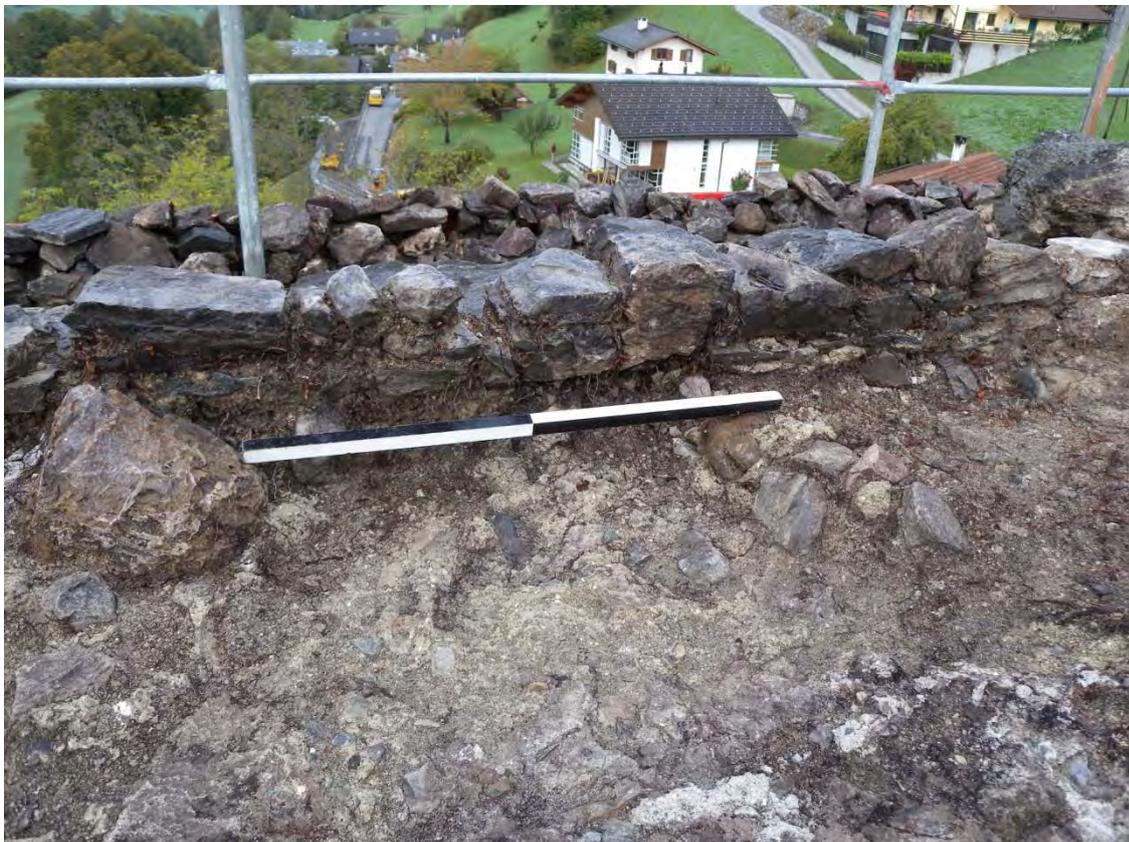
Bei der lediglich 60 bis 80 cm starken Mauer kann es sich nicht um die Aussenmauer zu einem 4. Turmgeschoss handeln. Dazu ist die Mauerstärke zu gering. Vielmehr handelt es sich hierbei um den Rest einer Brüstungsmauer. Der an die Innenflucht der Brüstungsmauer angliessende Mörtelboden kann somit als Boden zu einer Plattform interpretiert werden. Über dem 3. Geschoss lag die Plattform wohl auf einer in Nord-Süd-Richtung verlegten Balkenlage auf. Zu dieser konnten über der Nordinnenwand keine Negative freigelegt werden. Eine grössere Wurzel hatte dort die Innenflucht massiv gestört (Plan Nr. 13).

Abb. 19 Plattform mit Brüstungsmauer über der Nordwestecke des Turmes, von Südosten

Abb. 20 Plattform mit Brüstungsmauer über der Nordwestecke des Turmes, von Süden

Abb. 21 Brüstungsmauer West zu Plattform, von Südosten

Abb. 22 Brüstungsmauer West zu Plattform, von Osten

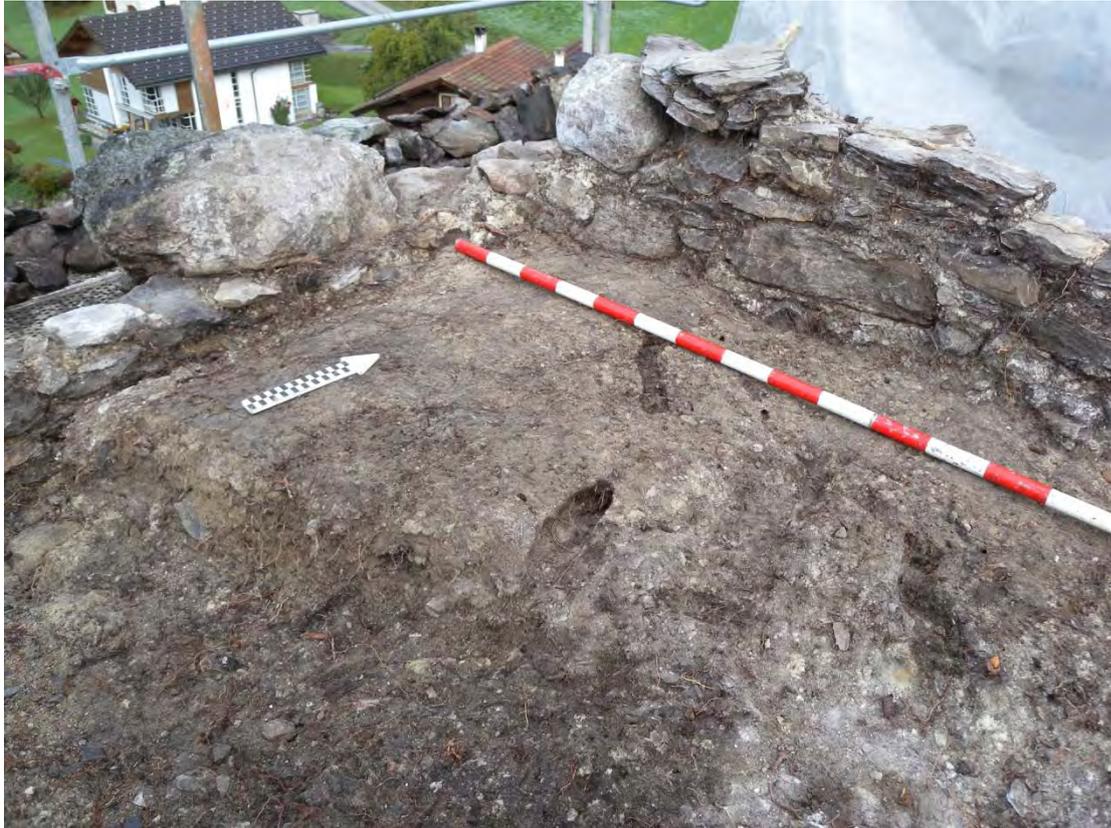
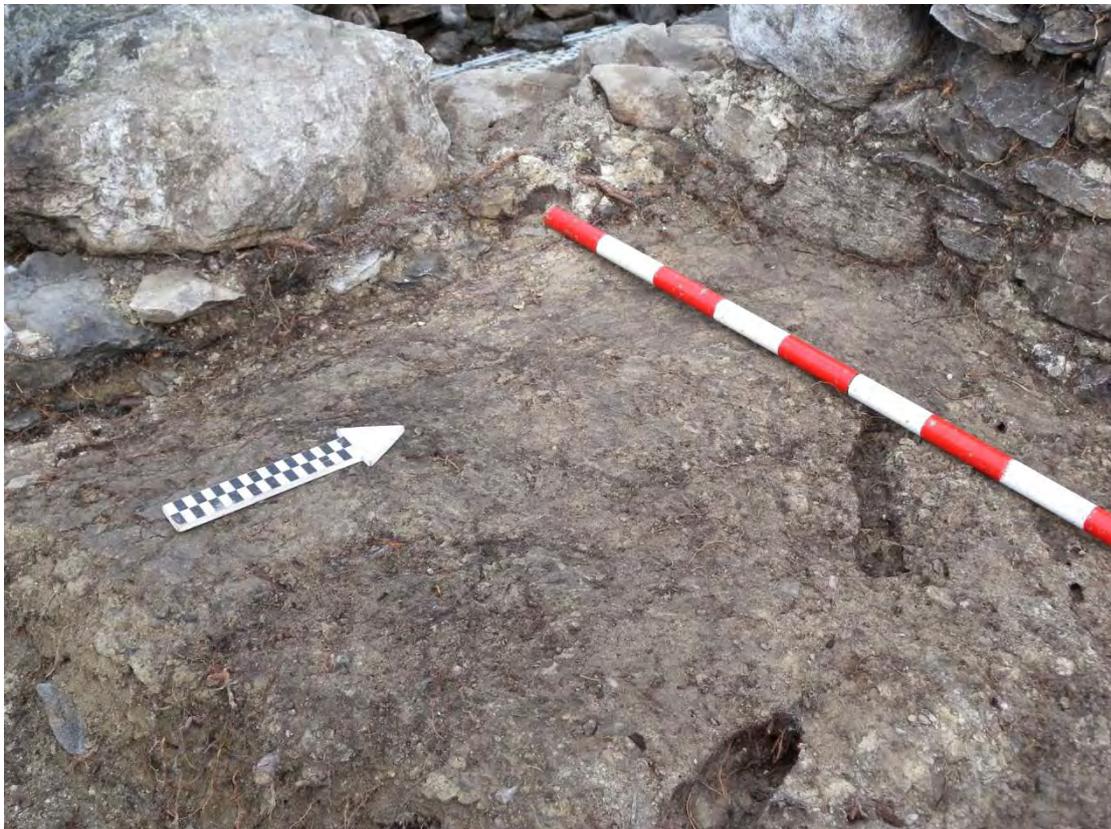
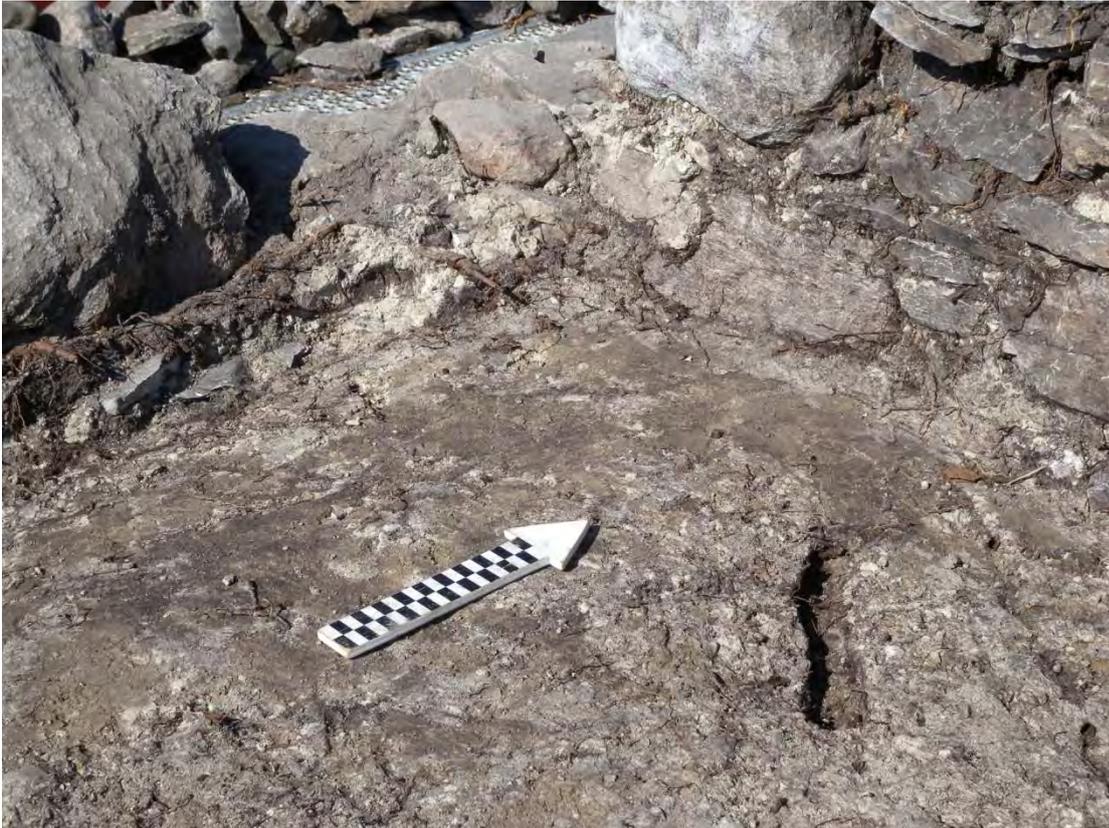
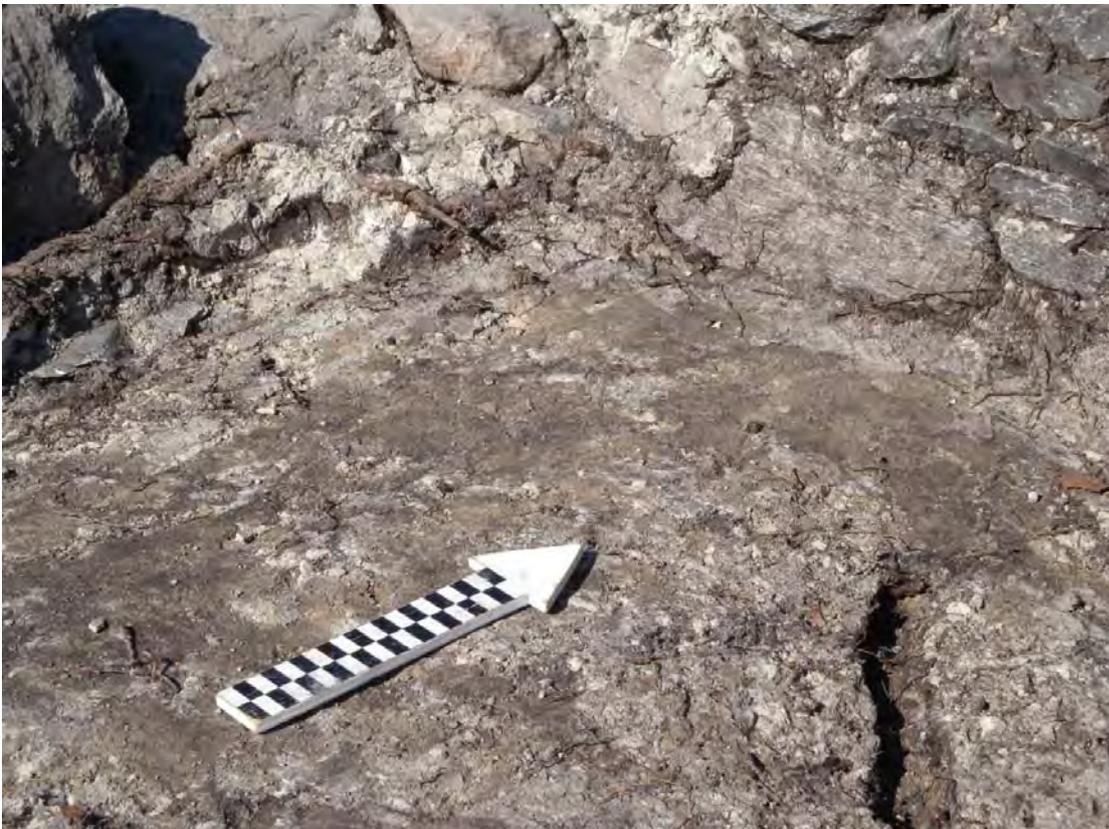
Abb. 23 Kalkmörtelboden zu Plattform über der Nordwestecke des Turmes, von Südosten

Abb. 24 Kalkmörtelboden zu Plattform über der Nordwestecke des Turmes, von Südosten

Abb. 25 Detail Kalkmörtelboden mit Gehfläche zu Plattform, setzt Brüstungsmauer voraus

Abb. 26 Kalkmörtelboden mit intakter Gehfläche, giesst an Brüstungsmauer an
