Luzern, Burgruine Castels, 2011

Baugeschichtliche Untersuchung am Turm

Luzein, Burg Castels 2011

Turm, Bauuntersuchung 1. Etappe

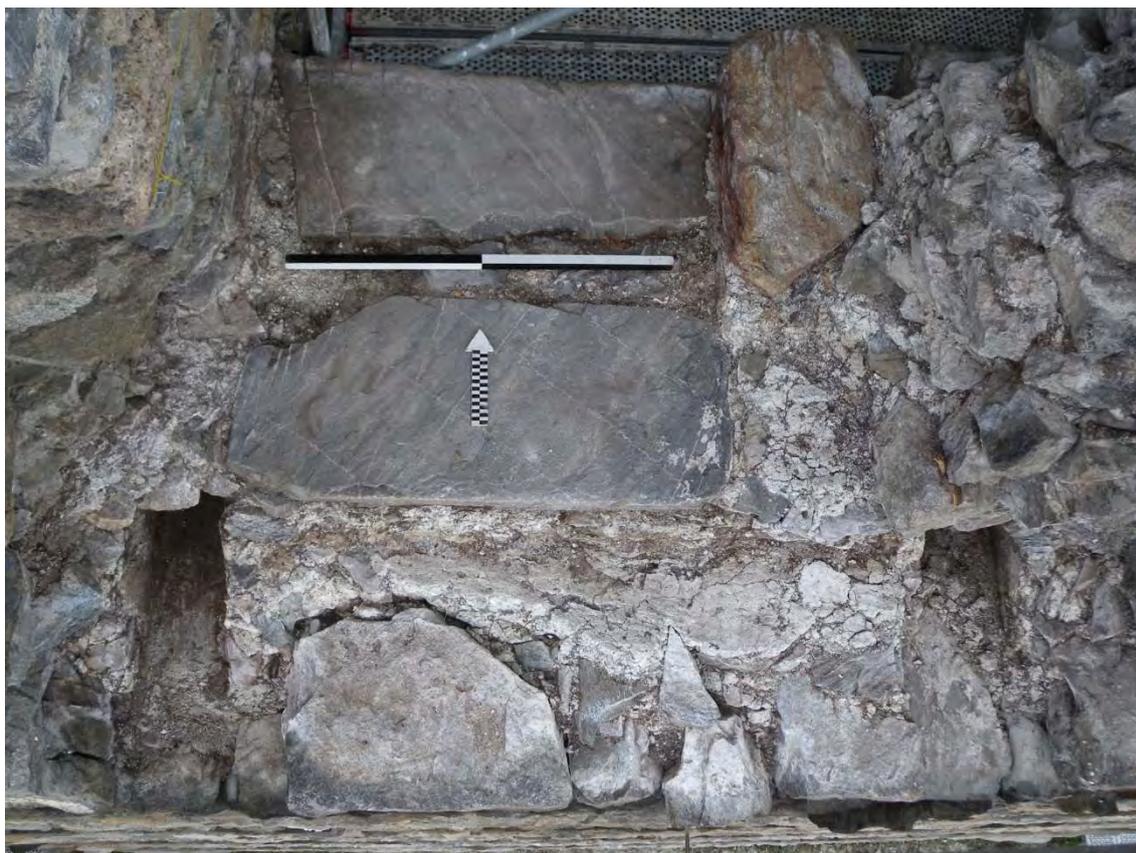
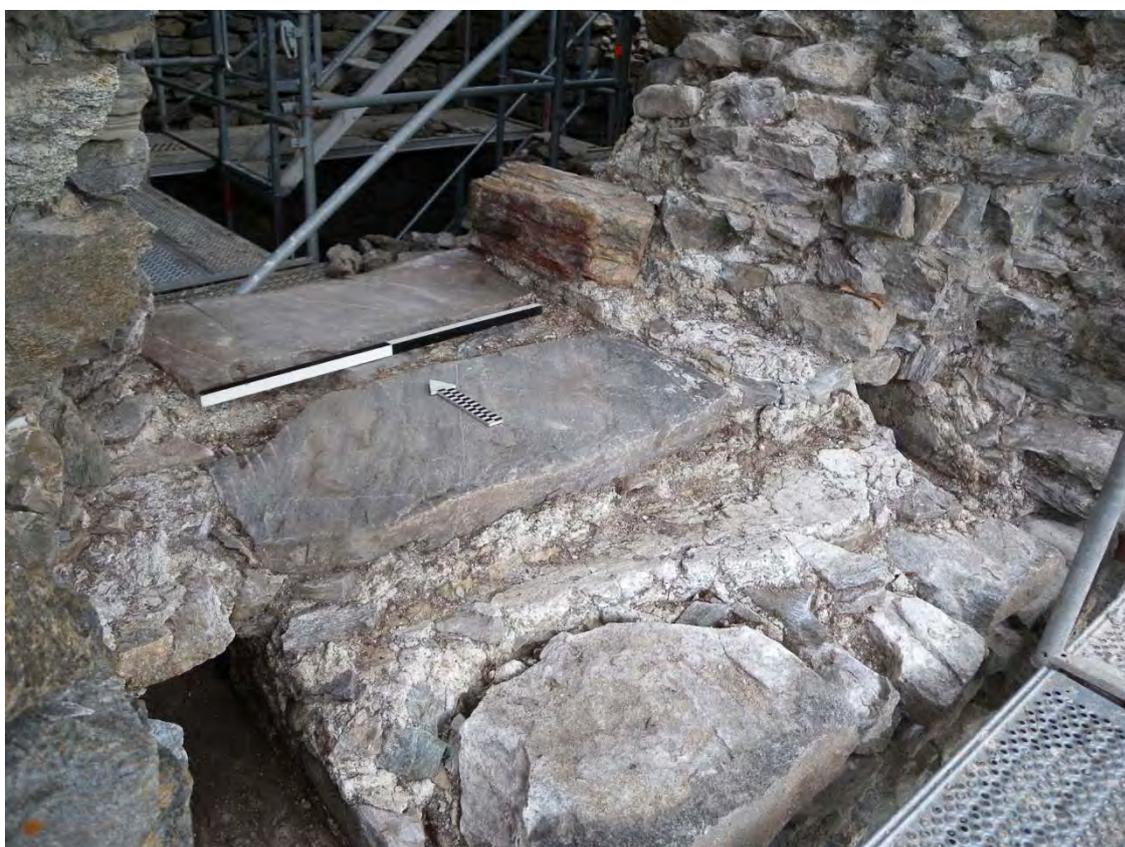
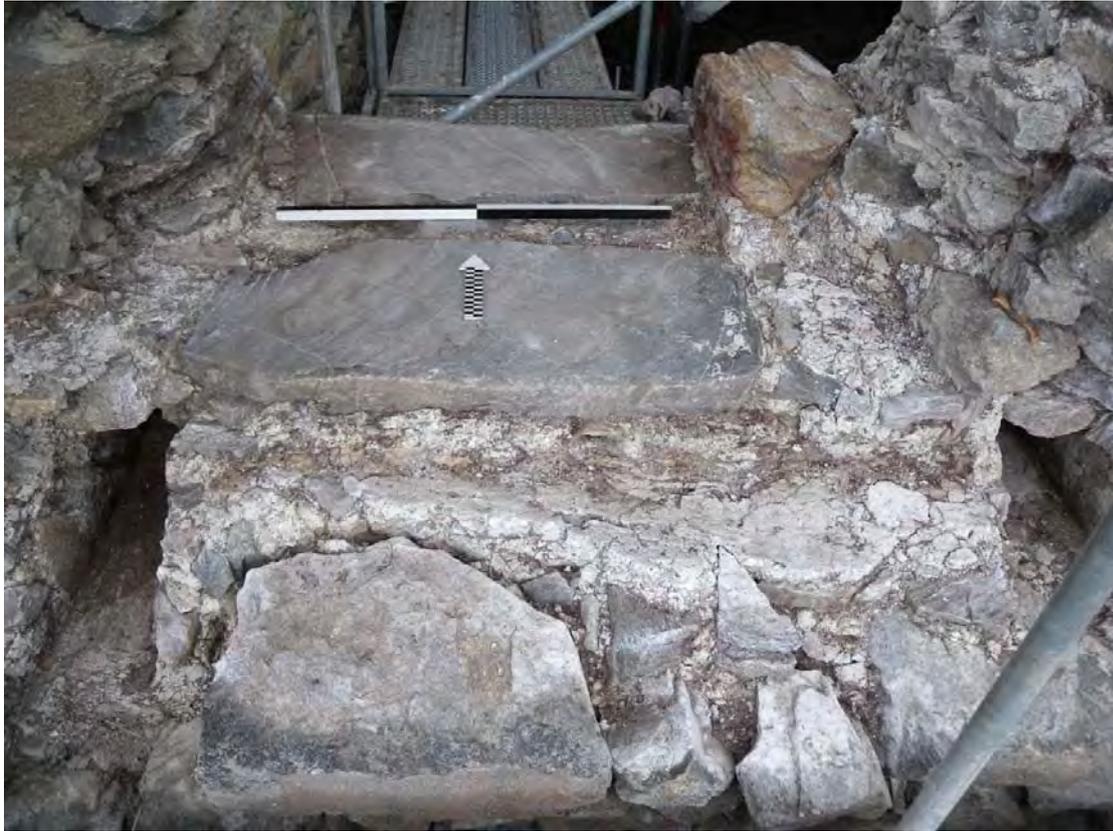
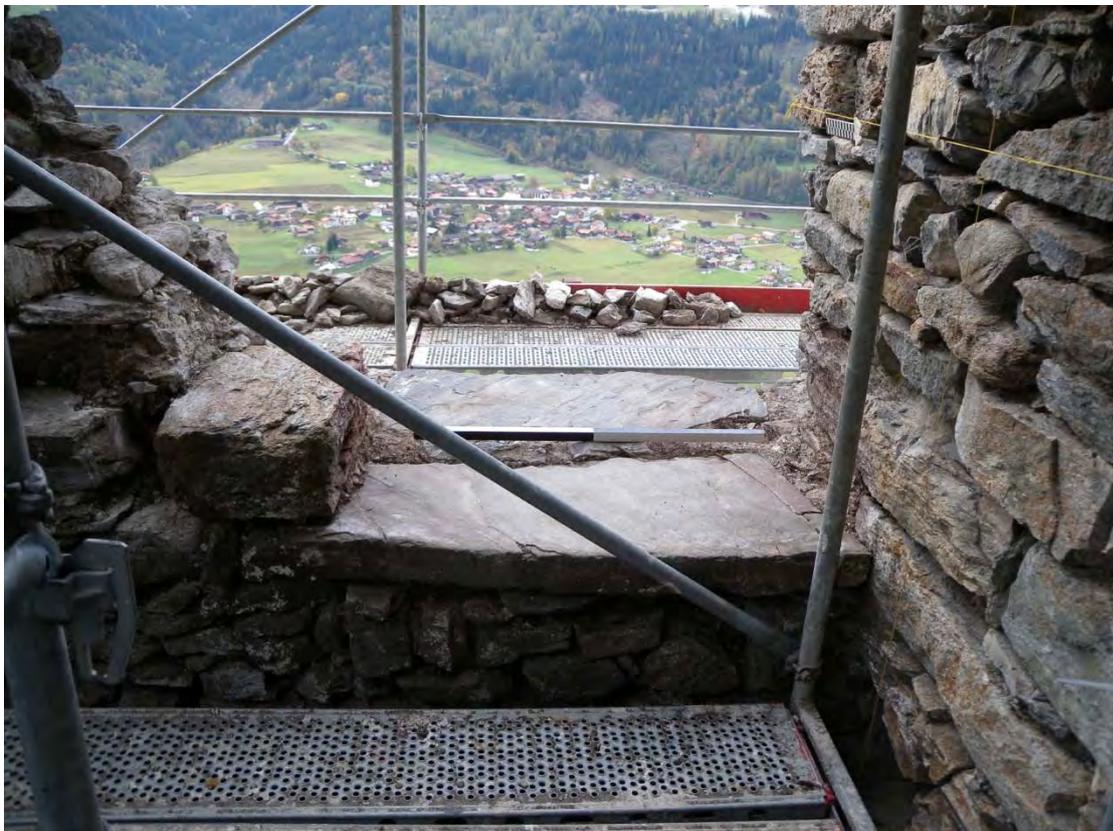
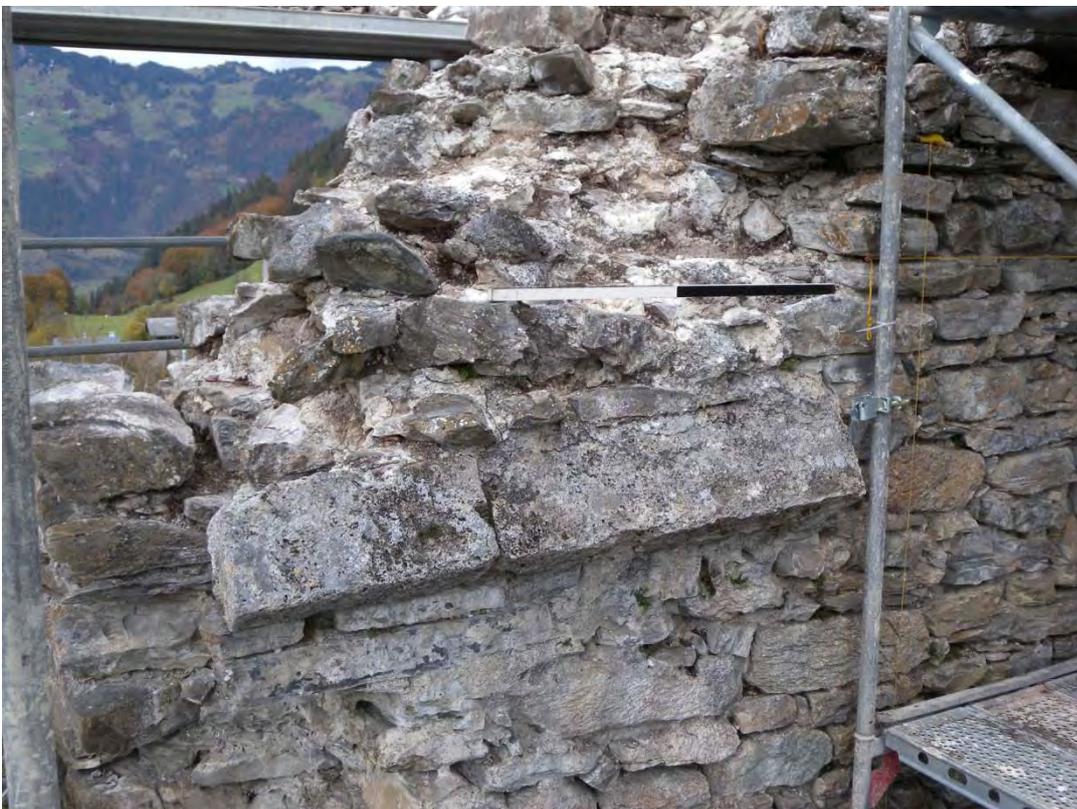
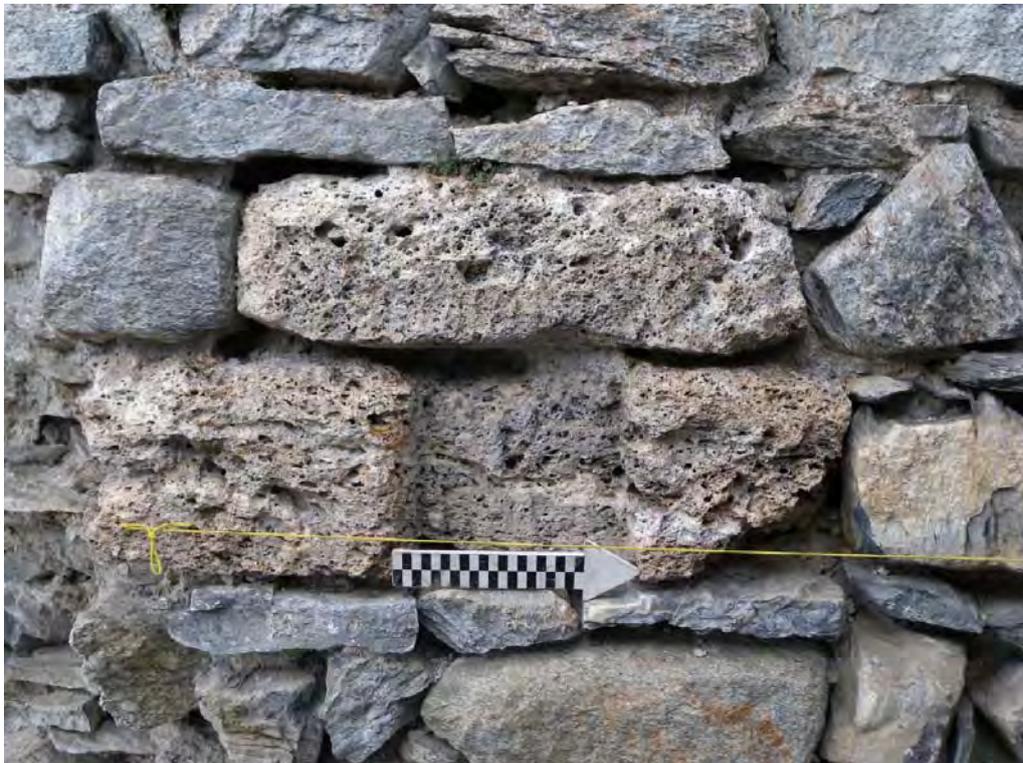
Das 3. Turmgeschoss war das Eingangsgeschoss. Der Hocheingang liegt im Westteil der Südfassade. Zum Hocheingang sind noch 2 massive Schwellenplatten erhalten. Die westliche innere Leibung liegt in der Verlängerung der Innenflucht der Westinnenwand, darüber blieb der Ansatz des Inneren Bogens in Tuff erhalten. Die östliche innere Leibung ist gerade noch 1 Steinlage hoch erhalten (Abb. 27-34).

Abb. 27 Hocheingang zu Turm, nach dem Freilegen, Aufsicht

Abb. 28 Hocheingang zu Turm, von Südwesten

Abb. 29 Hocheingang zu Turm, 3. Geschoss, von Süden

Abb. 30 Hocheingang zu Turm, 3. Geschoss, von Norden

Abb. 32 Hocheingang 3. Geschoss, Ansatz Gewölbe aus Tuffstein, von Osten

Abb. 34 Hocheingang 3. Geschoss, Nische in Tuffstein, von Osten

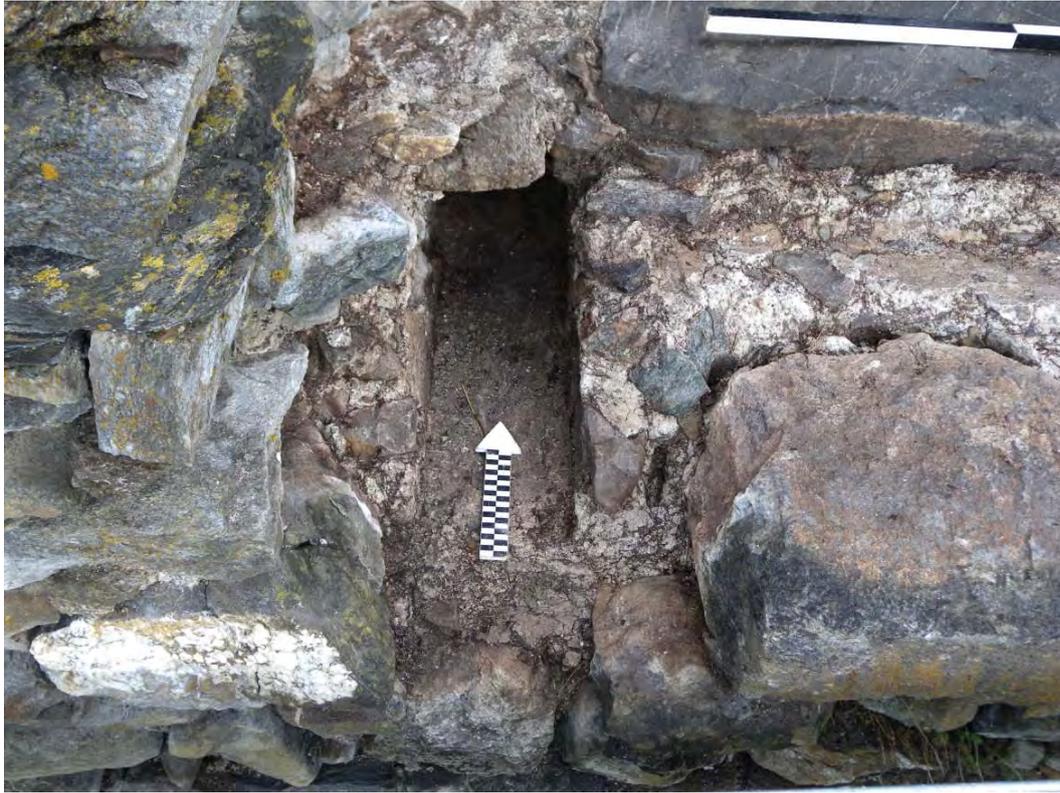
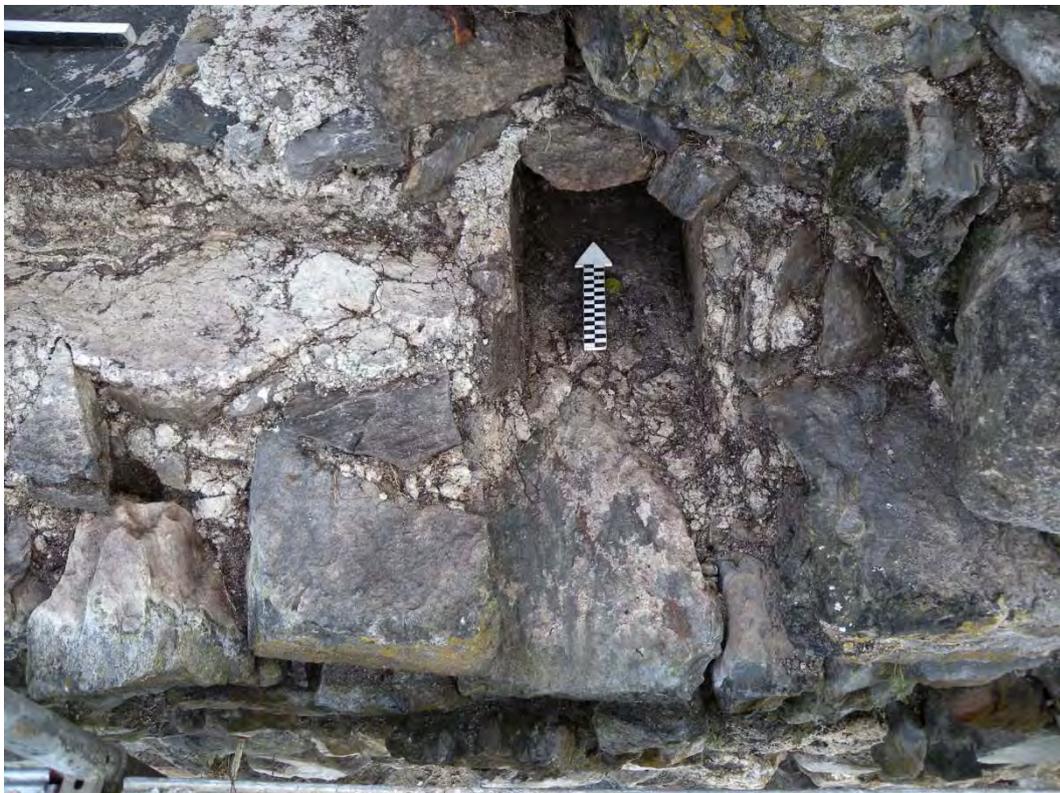
Dem Hocheingang war ein Podest vorgelagert. Dieses lag auf zwei auskragenden Balken auf (Abb.35, 36). Auf dieses Podest gelangte man über eine Aussentreppe. Ein unterer Treppenlauf verlief entlang der Ostfassade bis zu einem Podest an der Südostecke. Auf Kote +7,30 finden sich sowohl an der Ostfassade wie auch an der Südfassade zwei Negative einst auskragender Balken (Abb.47, 48). Auf diesen lag ein Zwischenpodest auf. Dieses Podest war mittels eines Bugholzes abgestützt. Für dieses Bugholz wurde an einem Eckquader eine Auflageausgeschlagen (Abb.53, 54)). Vom Podest an der Südostecke setzte sich ein zweiter Treppenlauf entlang der Südfassade bis auf das Podest vor dem Hocheingang fort. Zur historischen Erschliessung des Turmes habe ich eine Collage mit Grundriss, Schnitt und Ansicht Ost- und Südfassade erstellt (Plan Nr.17).

Abb. 35 Hocheingang 3. Geschoss, Negativ westlicher Kragbalken zu Podest, von Süden

Abb. 36 Hocheingang, 3. Geschoss, Negativ östlicher Kragbalken zu Podest, von Süden

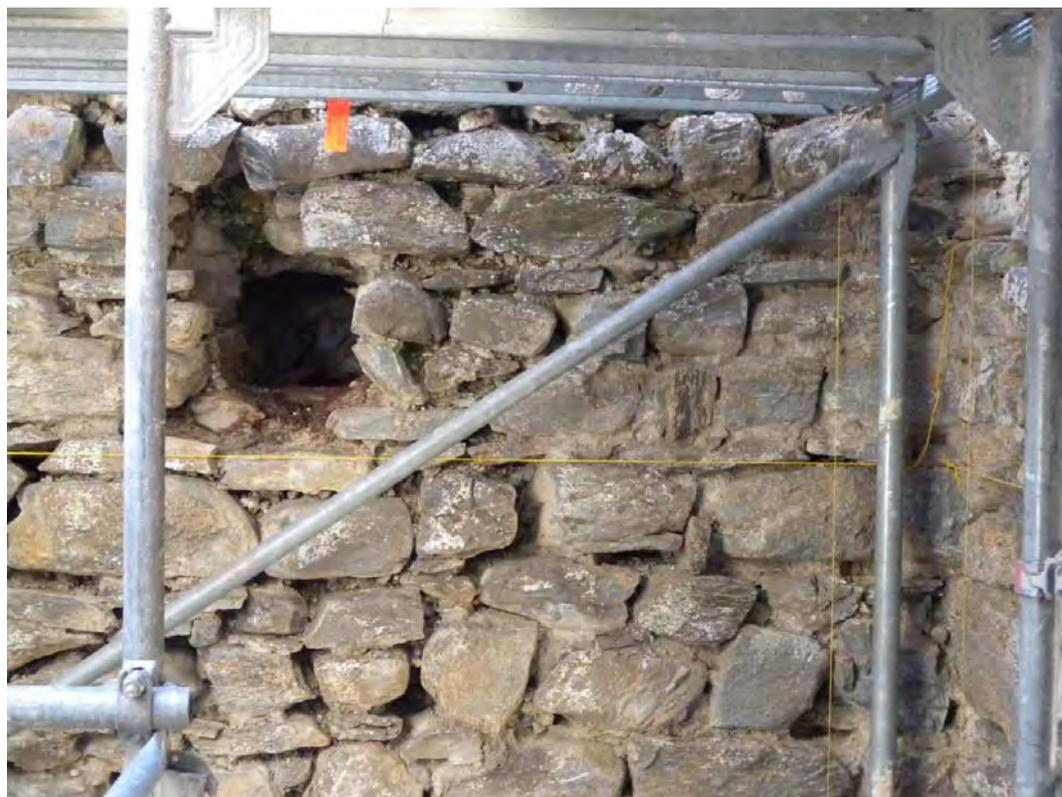
Der Boden zum 3. Geschoss bestand aus einer in Ost-West-Richtung verlegten Balkenlage mit sechs Balken. Die Balkenlage lag auf einem Nord-Süd verlegten Unterzugsbalken auf (Abb. 37). Dieser liegt in der Verlängerung der östlichen Leibung des Hocheinganges. Der zweite Balken von Norden der Balkenlage ist in der Ostwand als Negativ vorhanden, in der Westwand fehlt dieses Negativ. Dies heisst, dass dieser 2. Balken von Norden auf dem Unterzug endete. In der NW-Ecke bestand somit ein Abstieg in der Grösse von 1,10/1,10 m ins 2. Geschoss (Plan Nr. 4).

Abb. 37 Negativ Nord-Süd-Unterzug zu Boden 3. Geschoss in Südinnenwand

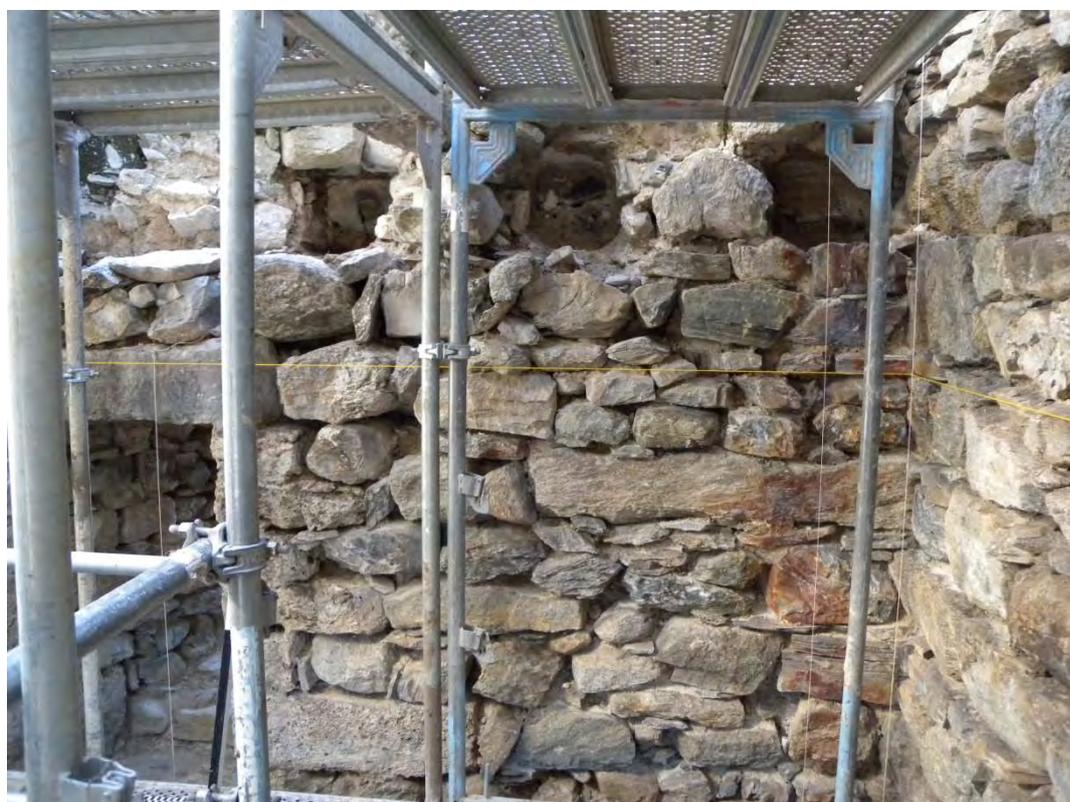
Abb. 38 Negative zu Boden 3. Geschoss in Ost-Innenwand, von Westen

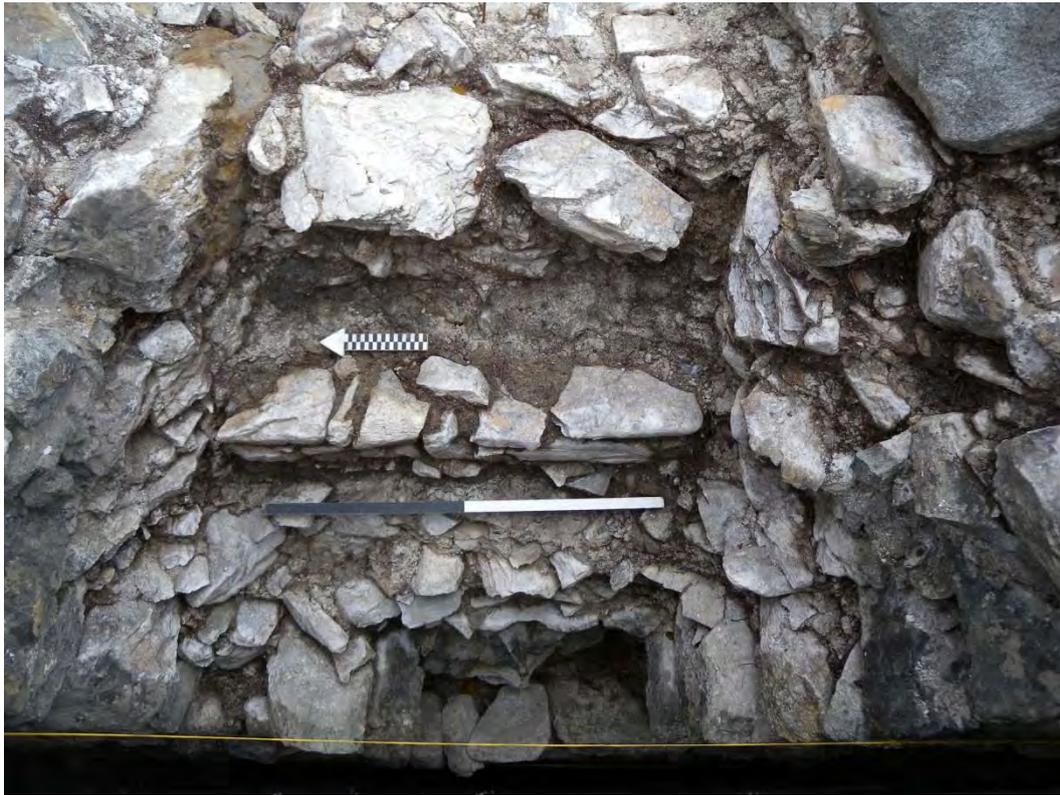
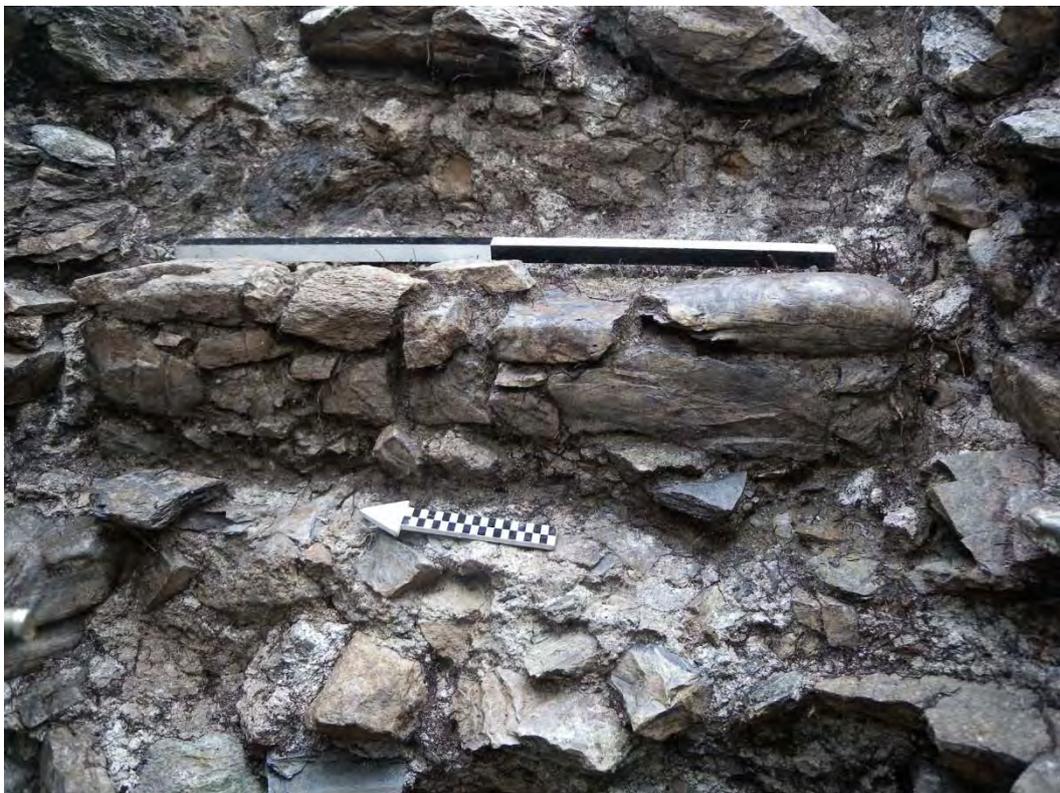
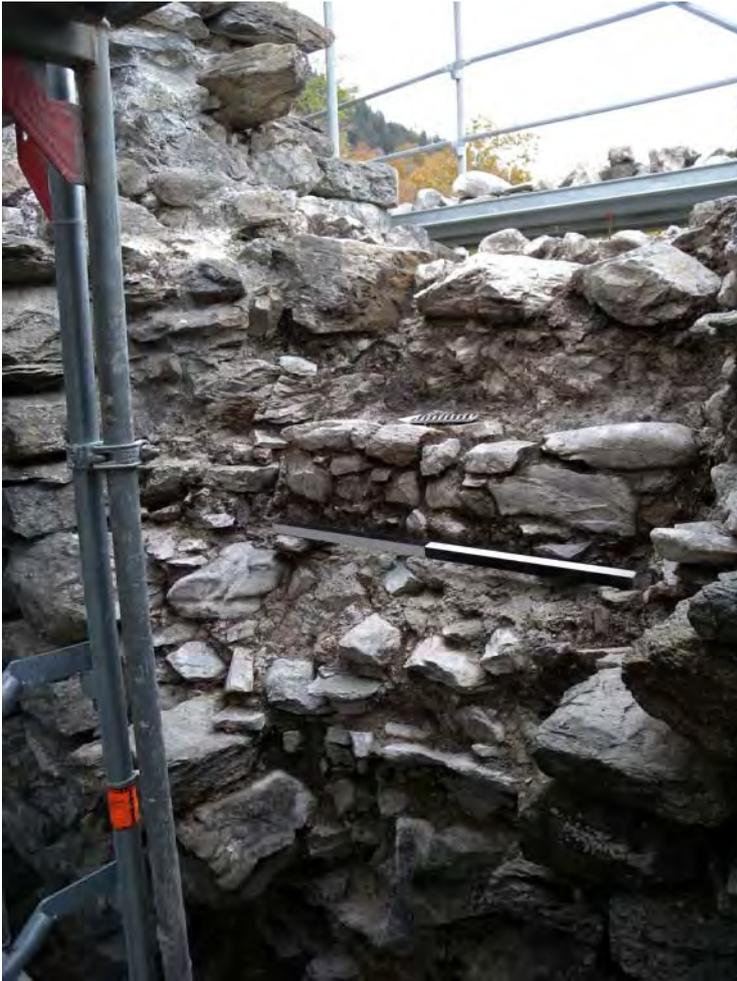
In der Ostwand des 3. Geschosses bestand ein Fenster, dessen ehemalige Form kaum noch rekonstruierbar ist. Im grossen Ausbruch konnte der Rest einer Brüstungsmauer freigelegt werden. Diese liegt 65 cm innerhalb der Mauerstärke, was auf eine innere Fensternische schliessen lässt (Abb.39-41). Im 3. Geschoss des Turmes dürfte eine „Wächterstube“ als Aufenthaltsort für die Wachmannschaft bestanden haben.

Abb. 39 3. Geschoss, Ostinnenwand, Brüstungsmauer zu fehlendem Fenster

Abb. 40 3. Geschoss, Ostinnenwand, Brüstungsmauer zu fehlendem Fenster

3. Geschoss, fehlendes Fenster in der Ostwand, Brüstungsmauer

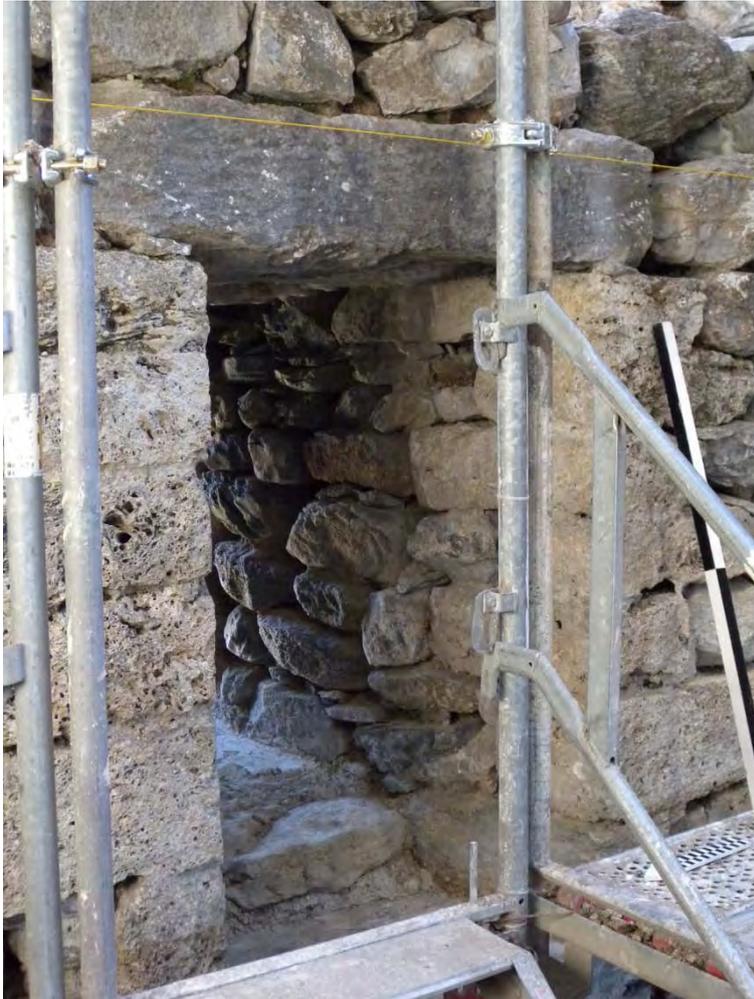
In der Ostwand besteht ein Scharfenfenster. Dieses ist komplett erhalten und weist sowohl aussen als auch innen mit Tuffquadern gefügte Leibungen auf (Abb.43).

Turm, 2. Geschoss, Scharte in Ostwand

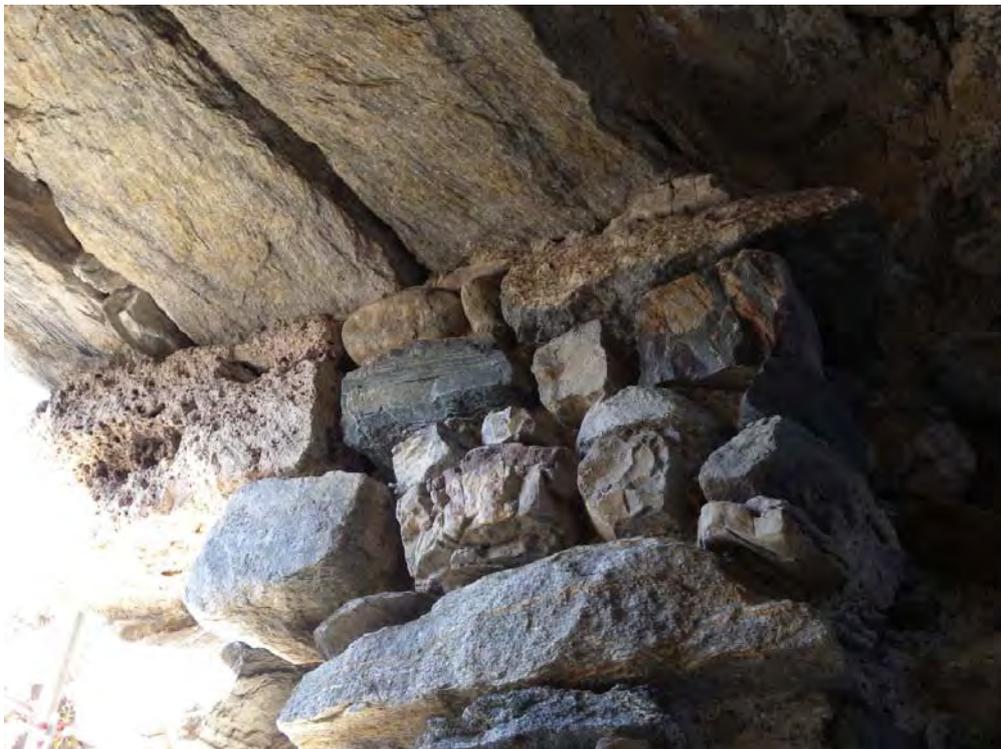
In der Westwand des 2. Geschosses bestand ein ähnliches Scharfenfenster. Dieses wurde durch den grossen Ausbruch in der Westwand grösstenteils gestört. Vorhanden sind noch die nördliche Leibung und einige Steinplatten des Sturzes (Abb.44).

Abb. 44 Turm 2. Geschoss, Scharte in grossem Ausbruch in der Westmauer

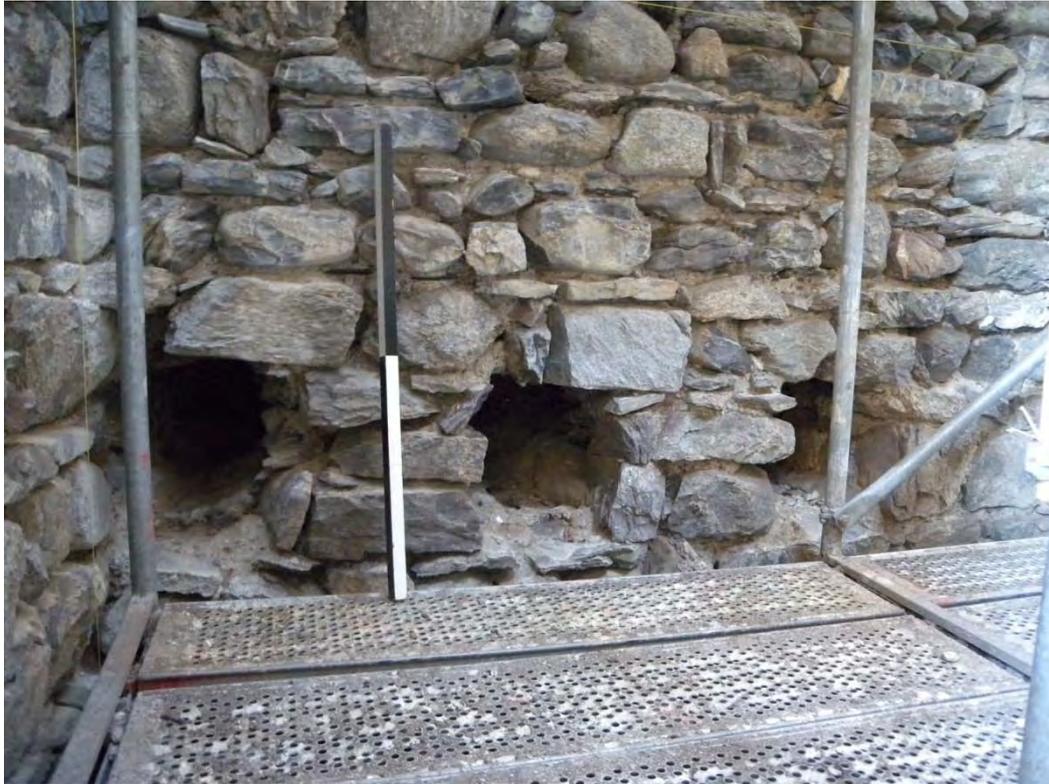
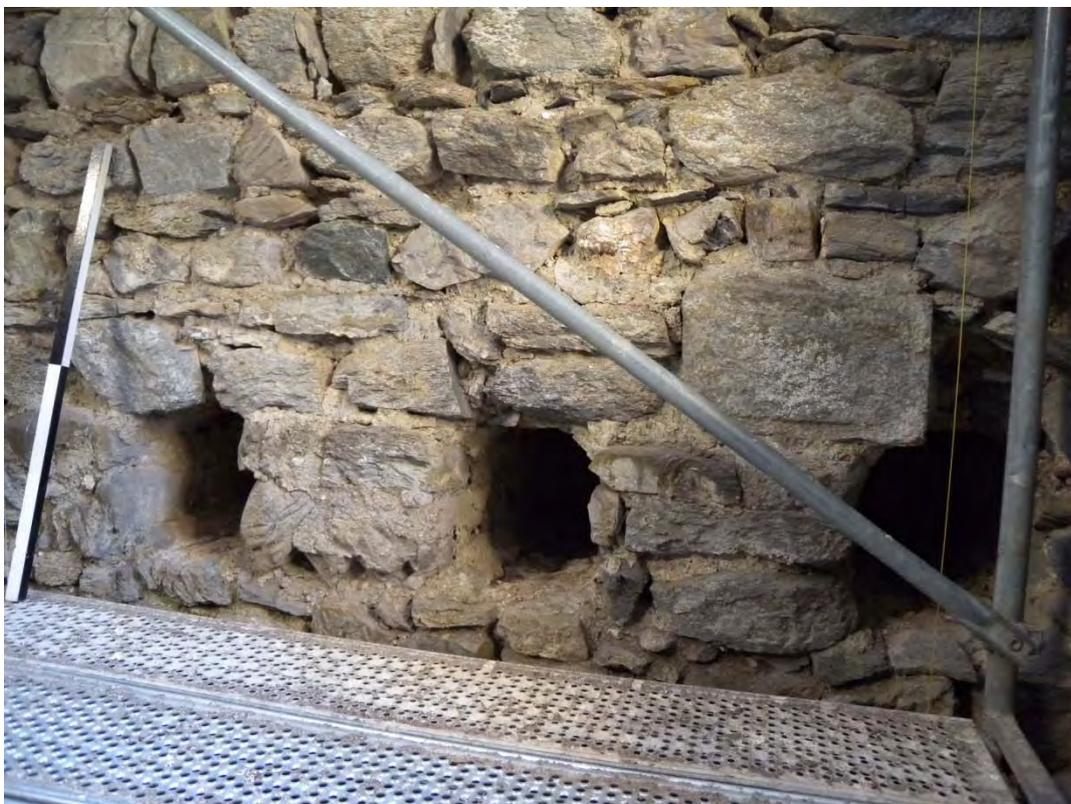
Der Boden zum 2. Turmgeschoss bestand aus 6 in Nord-Süd-Richtung verlegten Bodenbalken. Die massiven Balken hinterliessen deutliche Negative in den Innenwänden. Die Balken wurden in einem Abstand von 50 cm verlegt (Abb.45, 46). Hinweise auf den ursprünglichen Bodenaufbau über der Balkenlage fanden sich keine. Der interne Abstieg ins 1. Turmgeschoss muss zwischen der Balkenlage erfolgt sein. Eine Auswechslung für einen Treppenabgang bestand nicht (Plan Nr.3).

Abb. 45 Turm, Negative Balkenlage zu Boden 2. Geschoss, in Nordwand

Abb. 46 Turm, Negative Balkenlage zu Boden 2. Geschoss, in Südwand

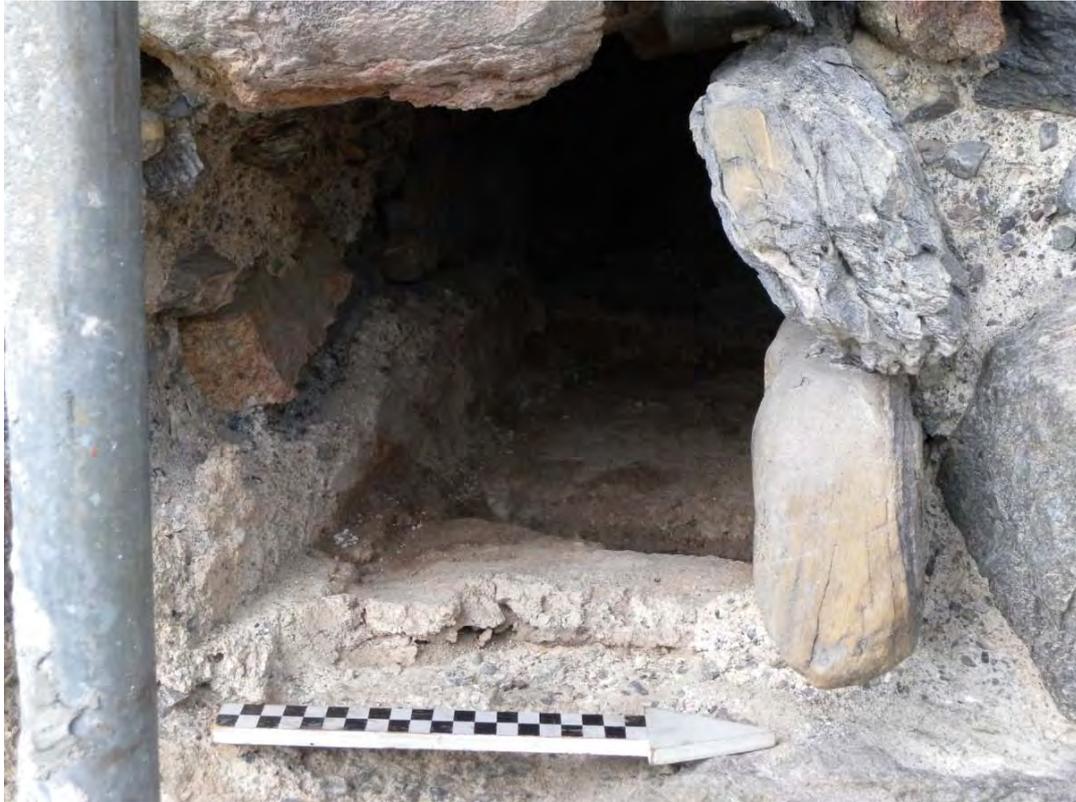
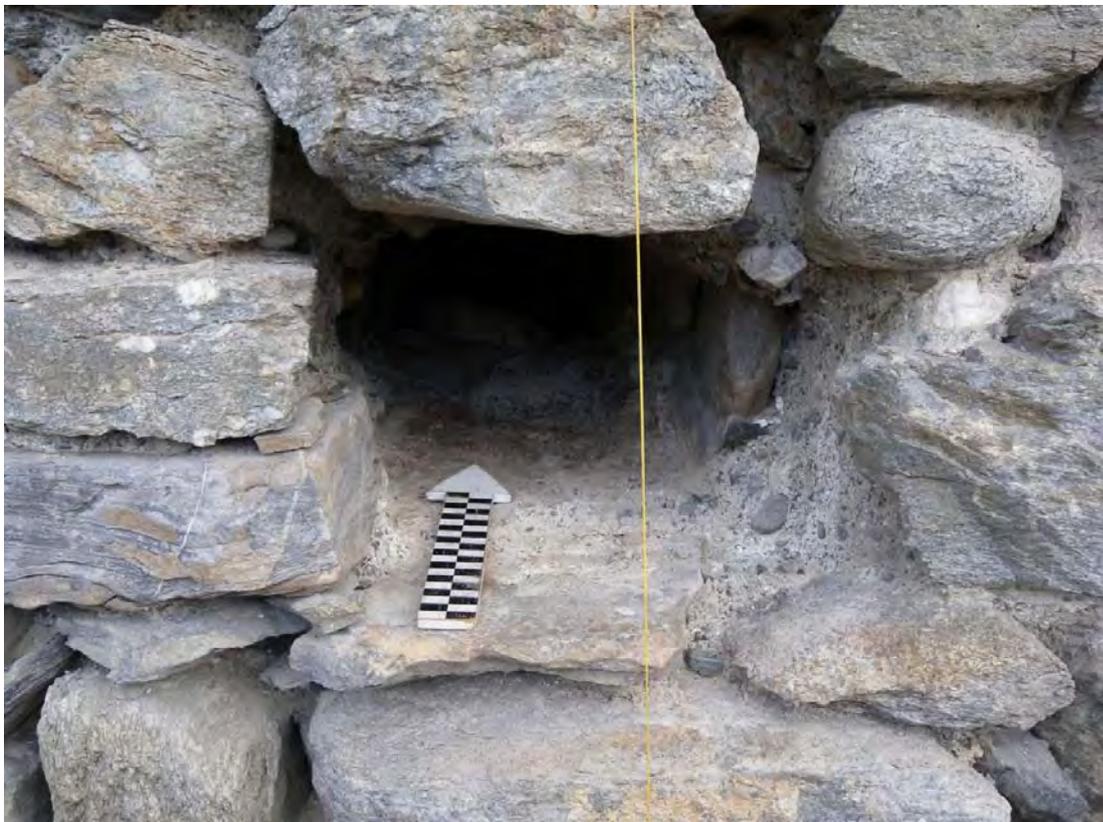
Abb. 47 Negativ Kragbalken zu Podest Treppe an der Ostfassade, von Osten

Abb. 48 Negativ Kragbalken zu Podest Treppe an der Südfassade, von Süden

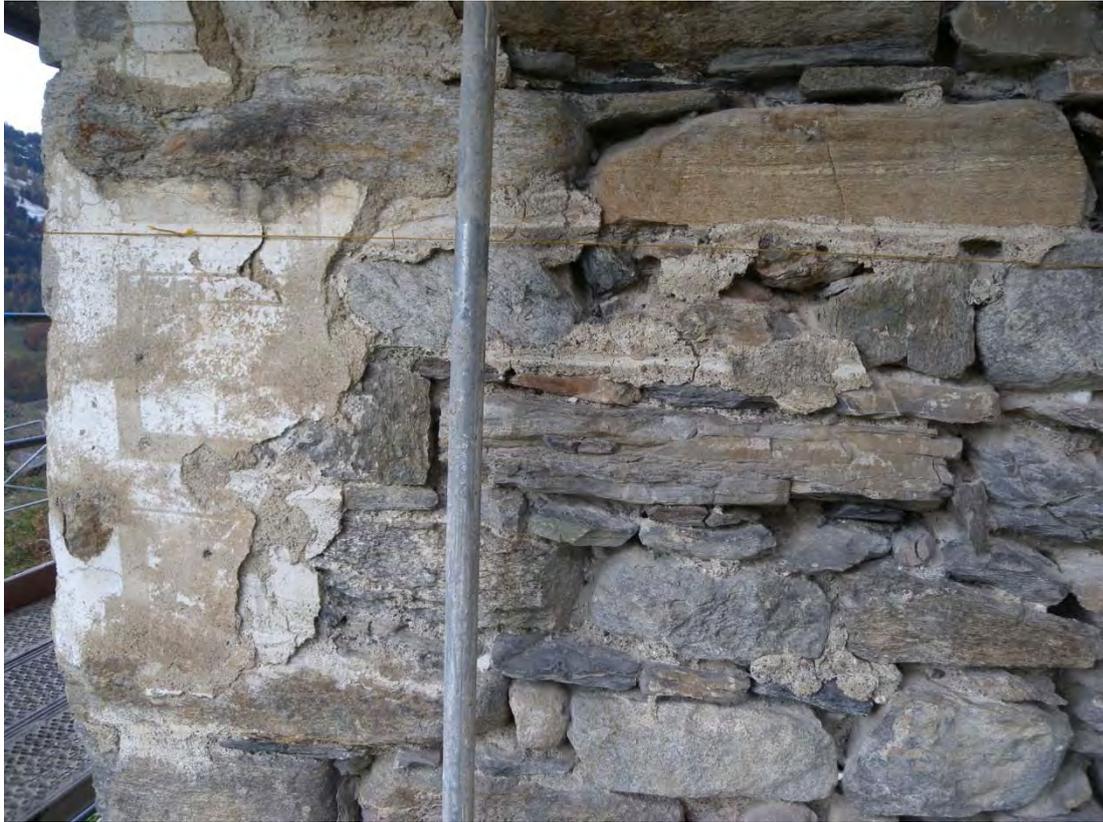
Abb. 49 Jüngerer Verputz mit Eckquadern an der Südostecke des Turmes, von Osten

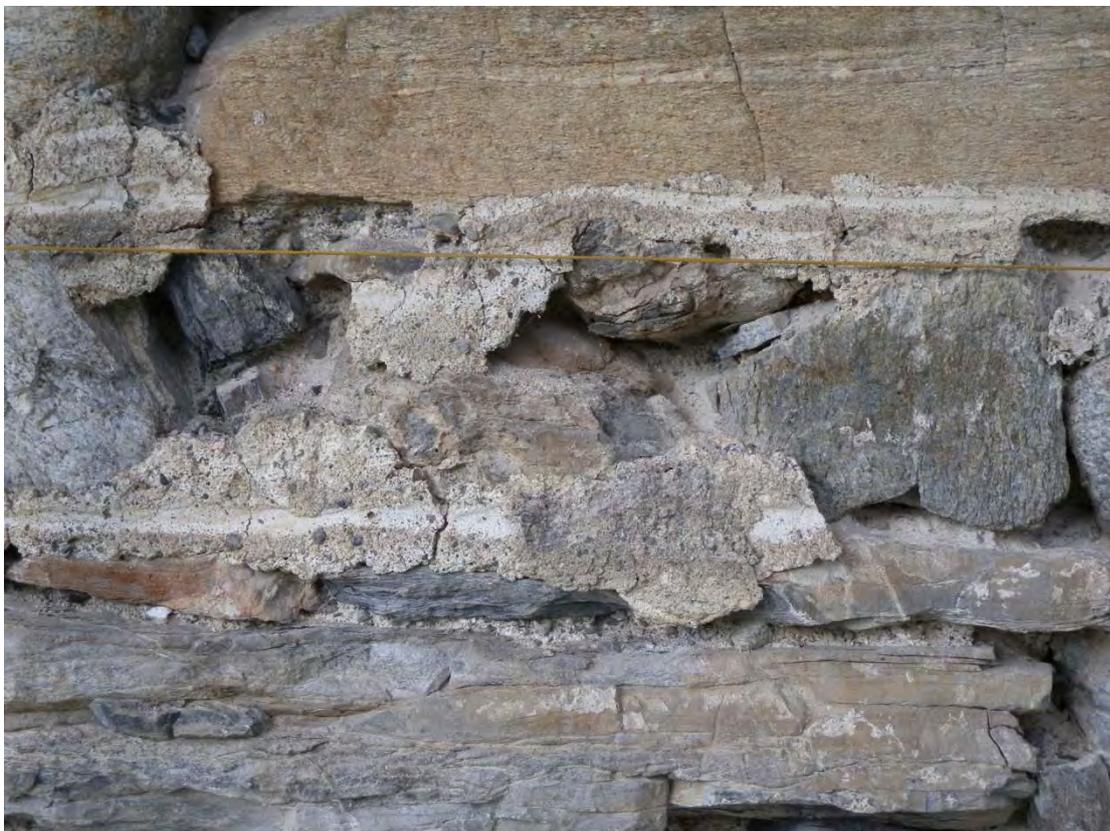
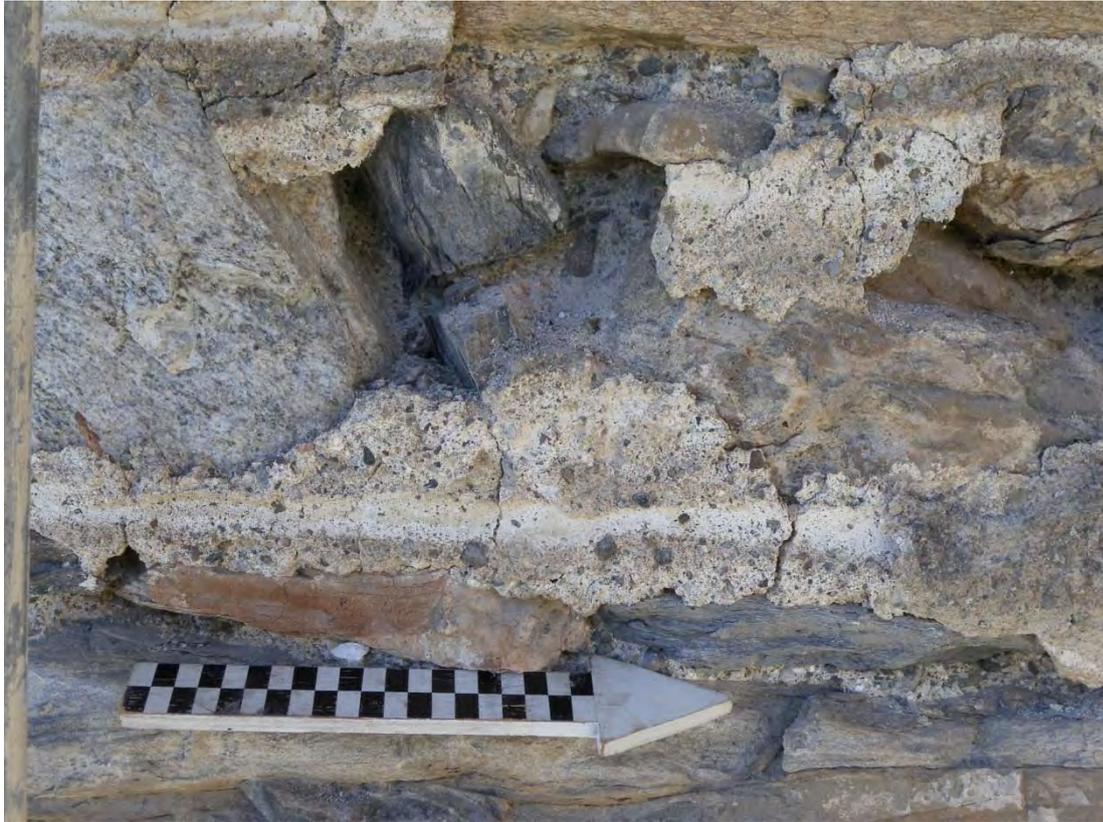
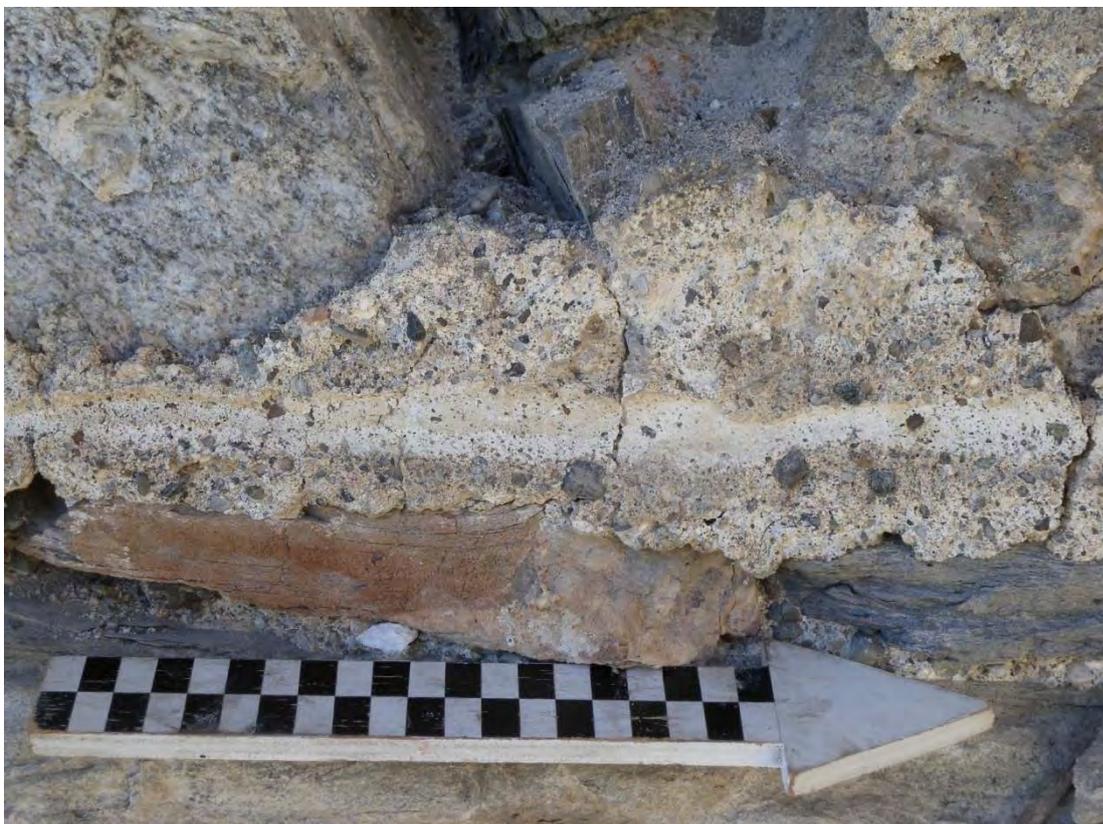
In einem zweiten Arbeitsgang wurden die horizontalen Mauerfugen mit einem etwas fetteren Mörtel in „pietra rasa“-Technik ausgestrichen. In den noch feuchten Mörtel zog man mit einem löffelförmigen Werkzeug die Fugen nach. Dieser Fugenstrich hinterliess eine relativ breite, dellenförmige Vertiefung an der Mörteloberfläche. Die austretende Kalkmilch sorgte für eine helle, kalkfarbene Tönung der abgetrockneten Oberfläche (Abb.49-52). Dieser ursprüngliche „pietra-rasa“-Verputz ist an wenigen Stellen am Turm noch erhalten geblieben, so vor allem an der Südostecke der Ostfassade auf Kote +6.00, wo ein jüngerer deckender Verputz das Original schützte (Plan Nr.14).

Abb. 50 Originaler „pietra rasa“-Verputz mit Fugenstrich

Abb. 51 Originaler „pietra rasa“-Verputz mit Fugenstrich

Abb. 52 Originaler „pietra rasa“-Verputz mit Fugenstrich

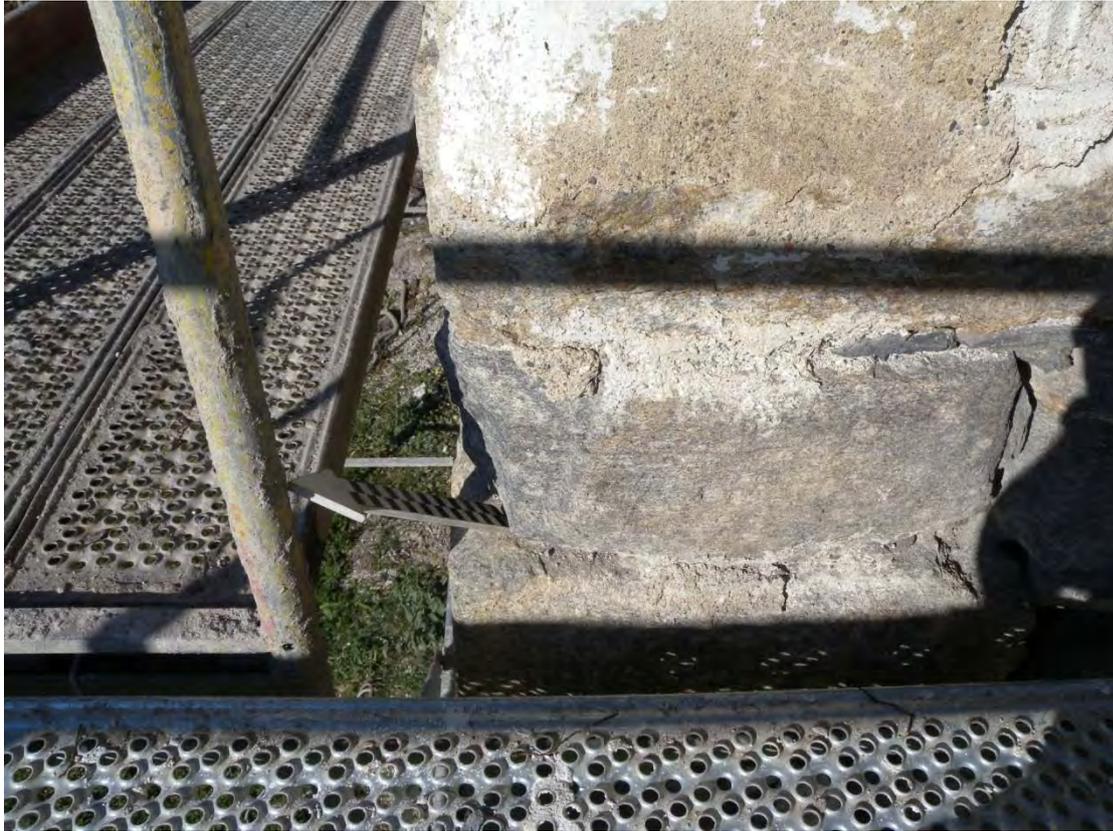
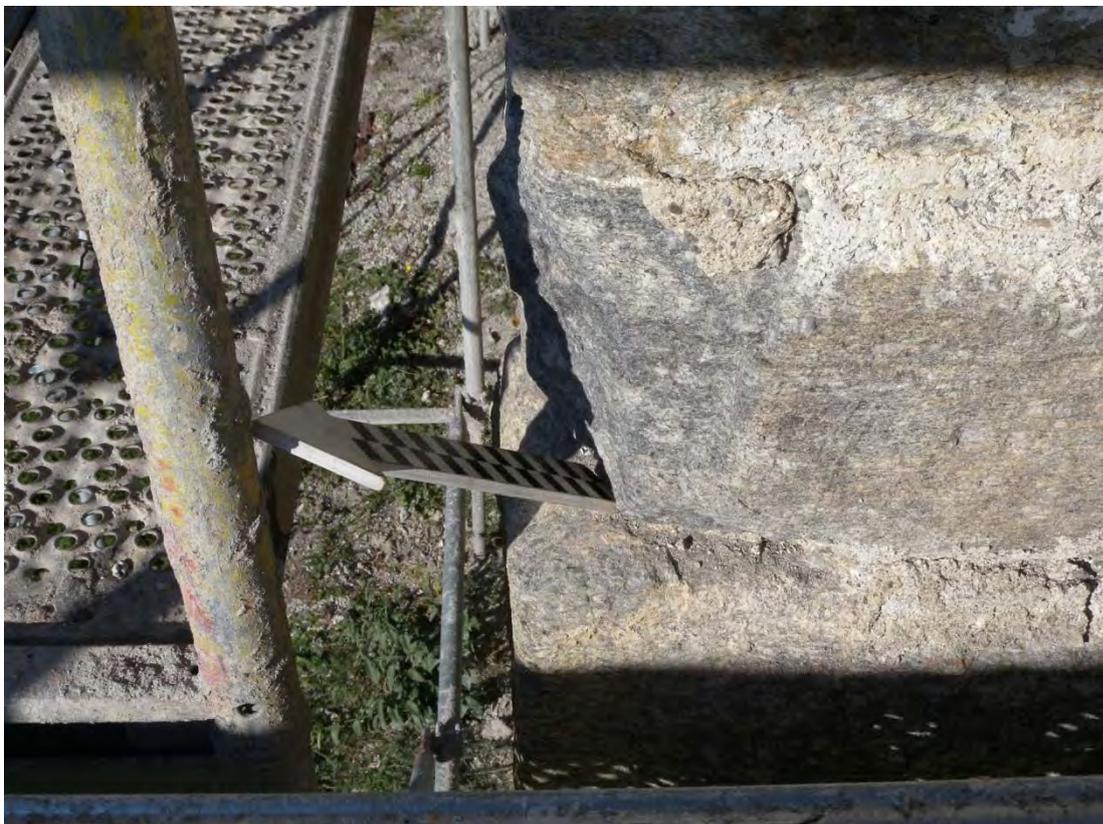
Abb. 53 Auflagenische für Bugholz zu Podest Treppe an Südostecke des Turmes

Abb. 54 Auflagenische für Bugholz zu Podest Treppe an Südostecke des Turmes
