Luzern, Burgruine Castels, 2011

Baugeschichtliche Untersuchung am Turm

Luzein, Burg Castels 2011

Turm, Bauuntersuchung 1. Etappe

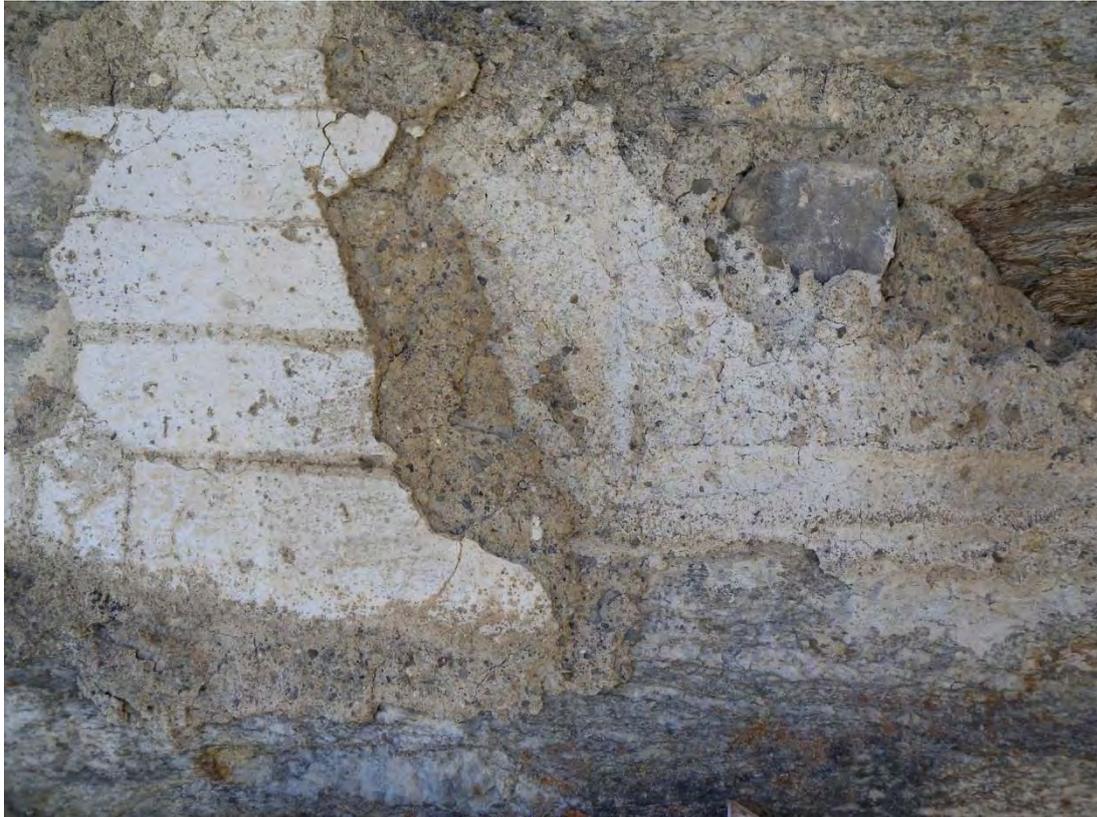
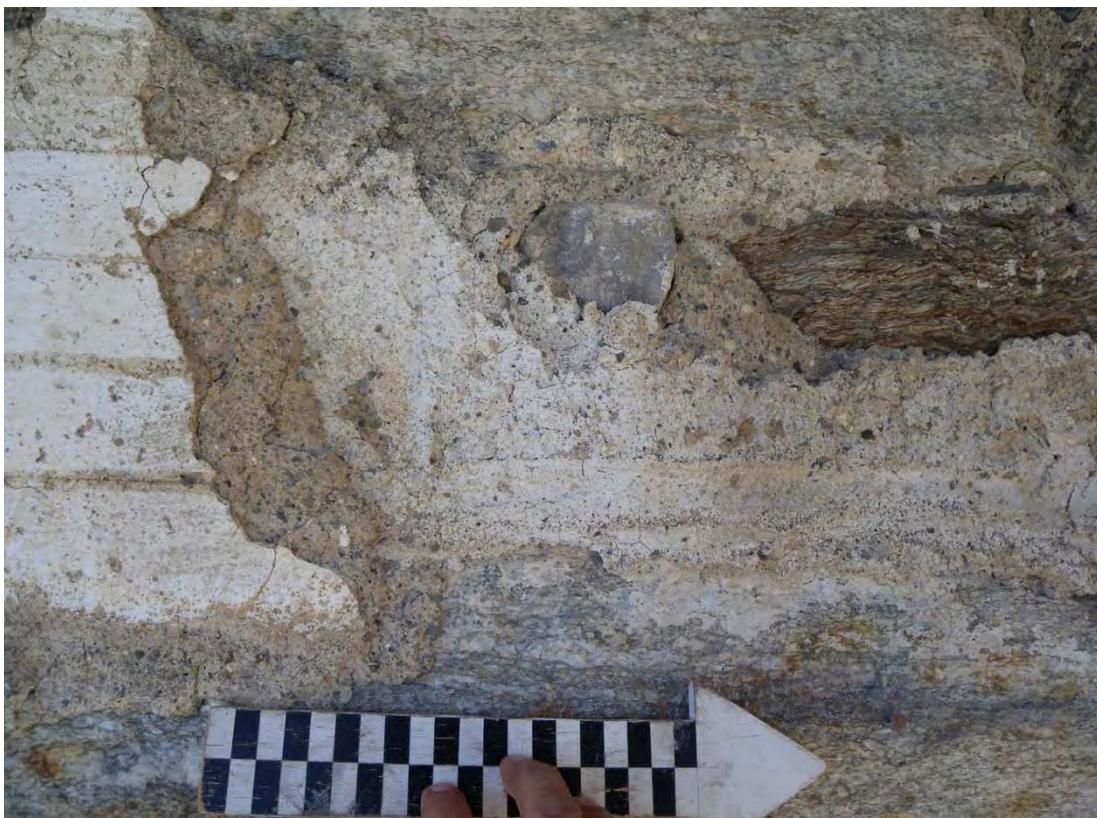
In einem zweiten Arbeitsgang wurden die horizontalen Mauerfugen mit einem etwas fetteren Mörtel in „pietra rasa“-Technik ausgestrichen. In den noch feuchten Mörtel zog man mit einem löffelförmigen Werkzeug die Fugen nach. Dieser Fugenstrich hinterliess eine relativ breite, dellenförmige Vertiefung an der Mörteloberfläche. Die austretende Kalkmilch sorgte für eine helle, kalkfarbene Tönung der abgetrockneten Oberfläche (Abb.49-52). Dieser ursprüngliche „pietra-rasa“-Verputz ist an wenigen Stellen am Turm noch erhalten geblieben, so vor allem an der Südostecke der Ostfassade auf Kote +6.00, wo ein jüngerer deckender Verputz das Original schützte (Plan Nr.14).

Abb. 55 Detail Verputze an Südostecke des Turmes

Abb. 56 Detail Verputze an Südostecke des Turmes: rechts originaler „pietra rasa“ mit Fugenstrich, links jüngerer deckender Verputz mit eingeritzter Quaderimitation

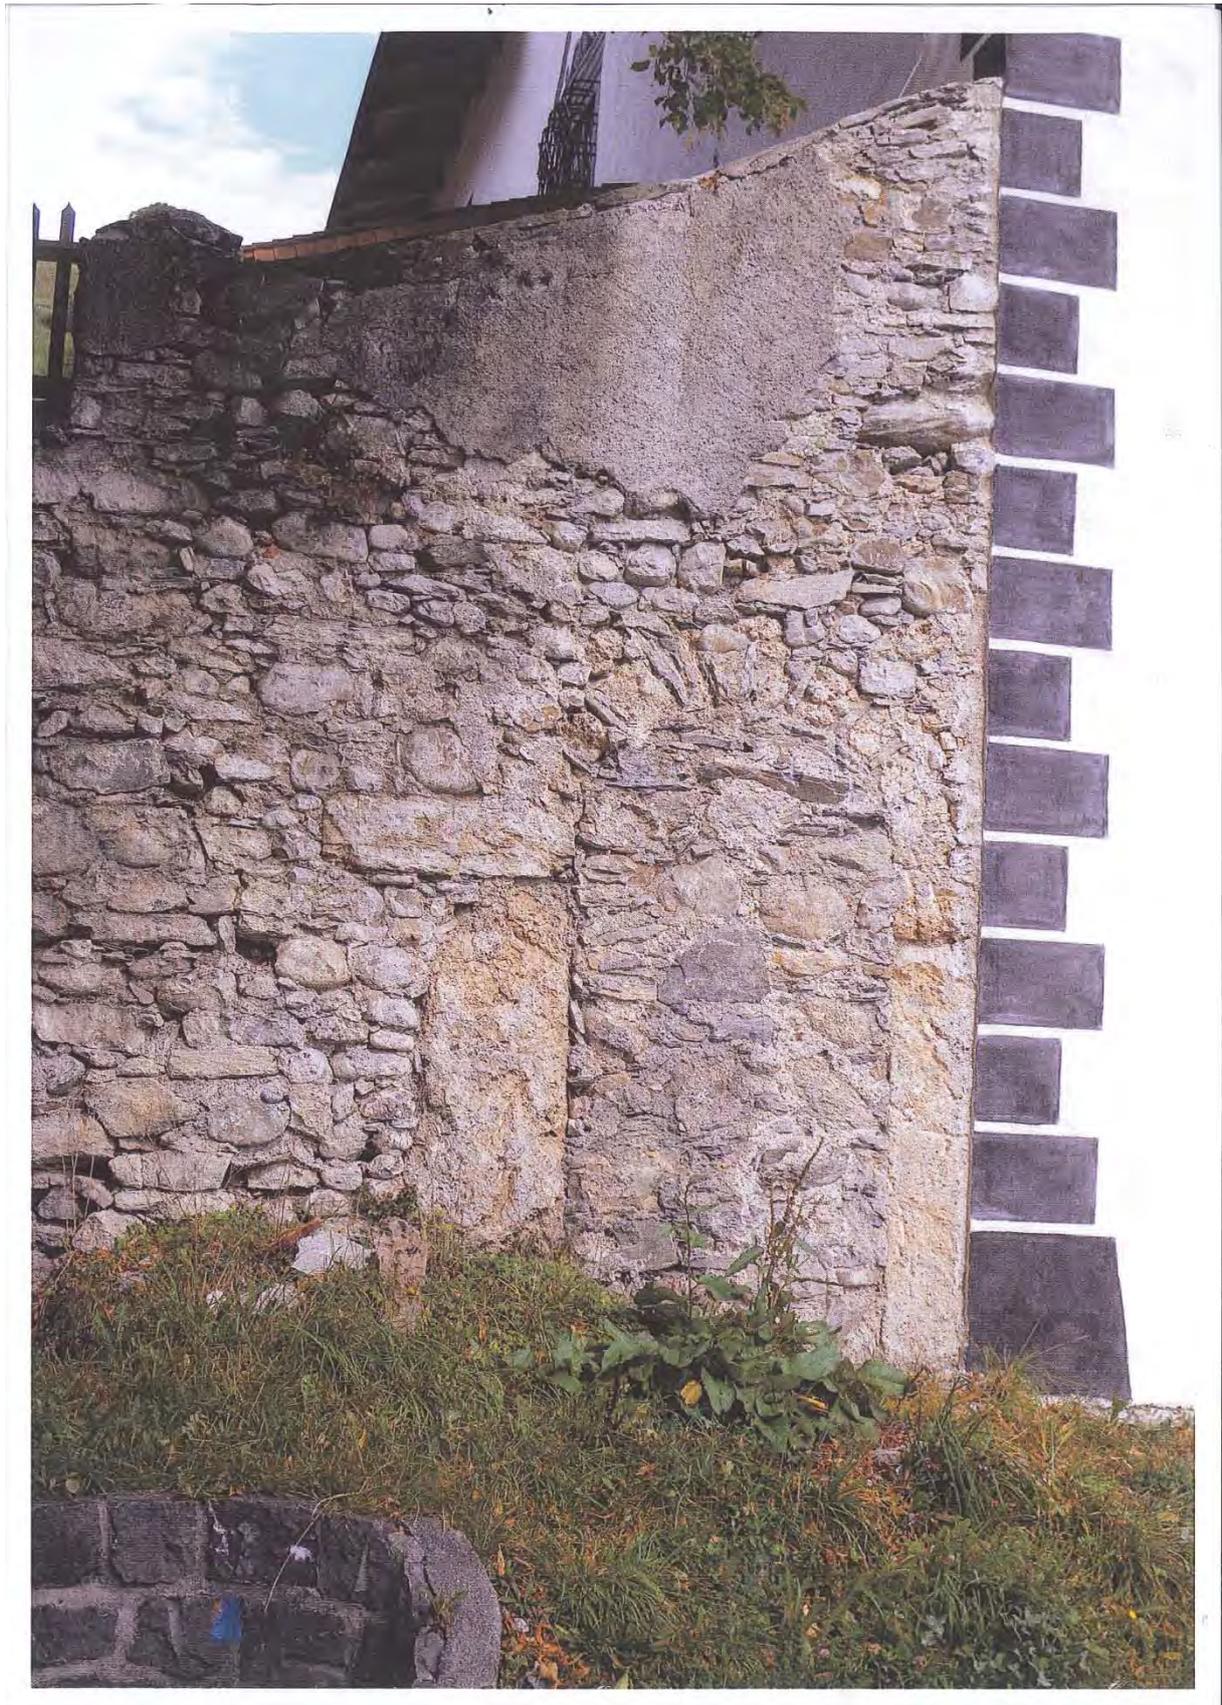
1652 soll Commissari Johann Sprecher von Berneck das Schloss erworben haben². Gleichzeitig baute er das Haus am Landsgemeindeplatz (heute Stoffel). Während der jüngsten Renovation wurde an der Umfassungsmauer eine zugemauerte Rundbogentüre mit Gewänden aus Tuffstein freigelegt (Abb. 57). Dabei könnte es sich um den ehemaligen Hocheingang des Turmes handeln. Die Türbreite von 1,15 Meter würde passen.

Das äussere Gewände des Hocheingangs fehlt. Dabei dürfte es sich um eine mit Tuffsteinquadern gefügte Rundbogentüre gehandelt haben. Eine solche findet sich in der Umfassungsmauer des Sprecherhauses (heute Stoffel). Diese ist dort zugemauert und kam beim Entfernen des Verputzes zum Vorschein (Abb.57). Durchaus denkbar, dass es sich bei dieser Rundbogentüre um eine Wiederverwendung des Hocheingangs des Turmes von Castels handelt.

Abb. 57 Luzein, Sprecherhaus am Landsgemeindeplatz. Zugemauertes Rundbogentor in Umfassungsmauer, evtl. Wiederverwendung Hocheingang Turm Castels.
