**Luzern, Burgruine Castels 2012-14**  
**Umfassungsmauer West und Nord**  
**Baugeschichtliche Untersuchung**

## **Luzern, Burgruine Castels 2012-14**

### **Bauuntersuchung Umfassungsmauer West und Nord**

#### **Bericht Archäologischer Dienst GR / Augustin Carigiet**

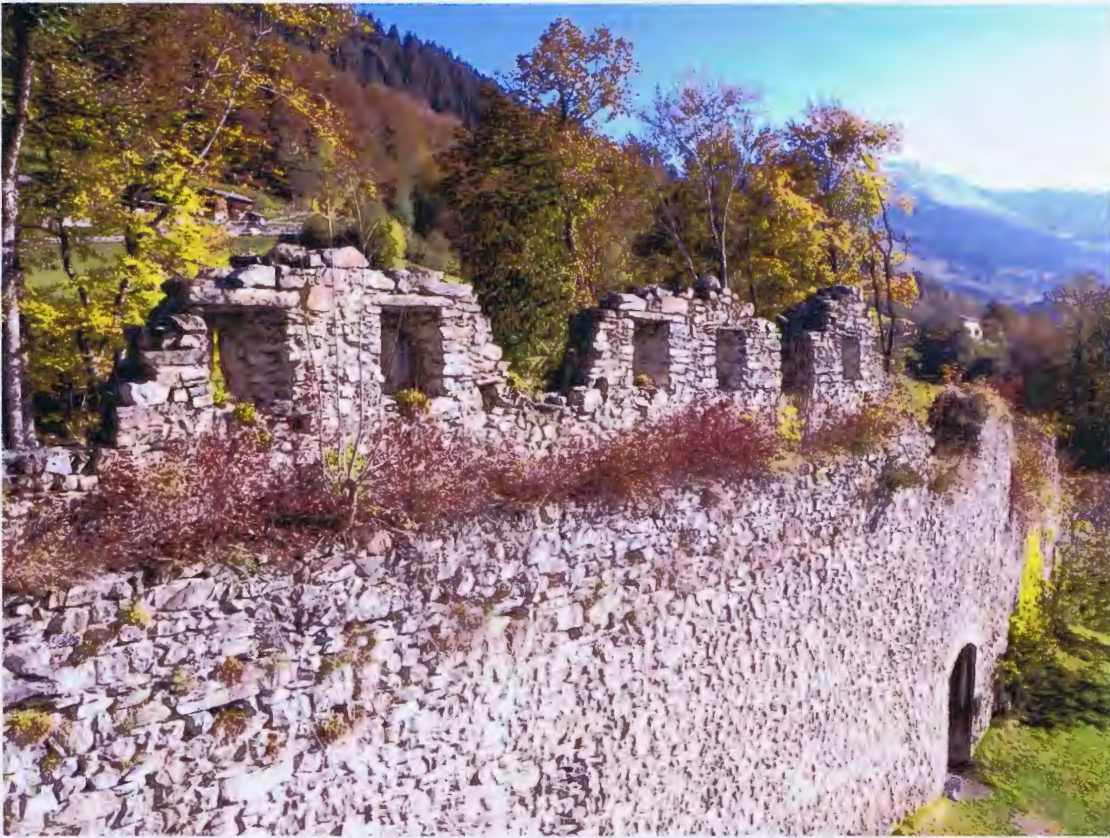
**Abb 60** Umfassungsmauer Nord, Innenseite, Vorzustand. Ostteil des Burghofes, ab Gerüst Turm

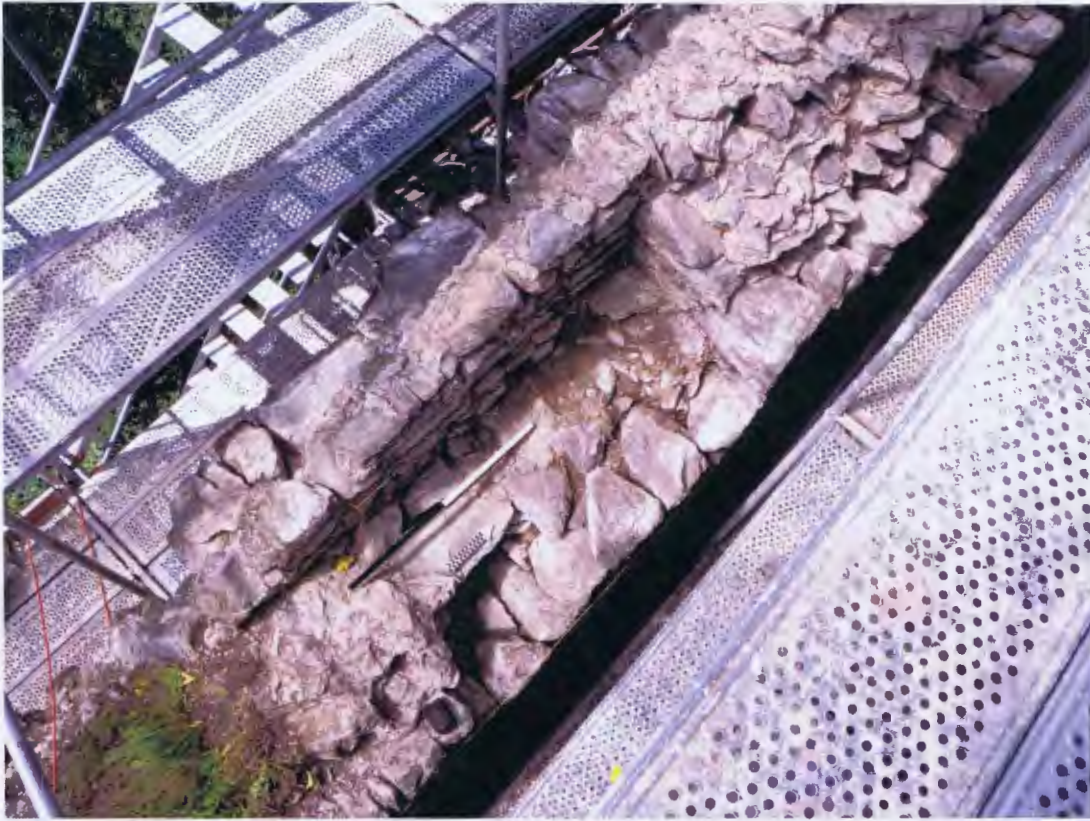
**Abb 62** Umfassungsmauer West, Bauuntersuchung 2012. Brüstungsmauer Phase 2, Aufsicht

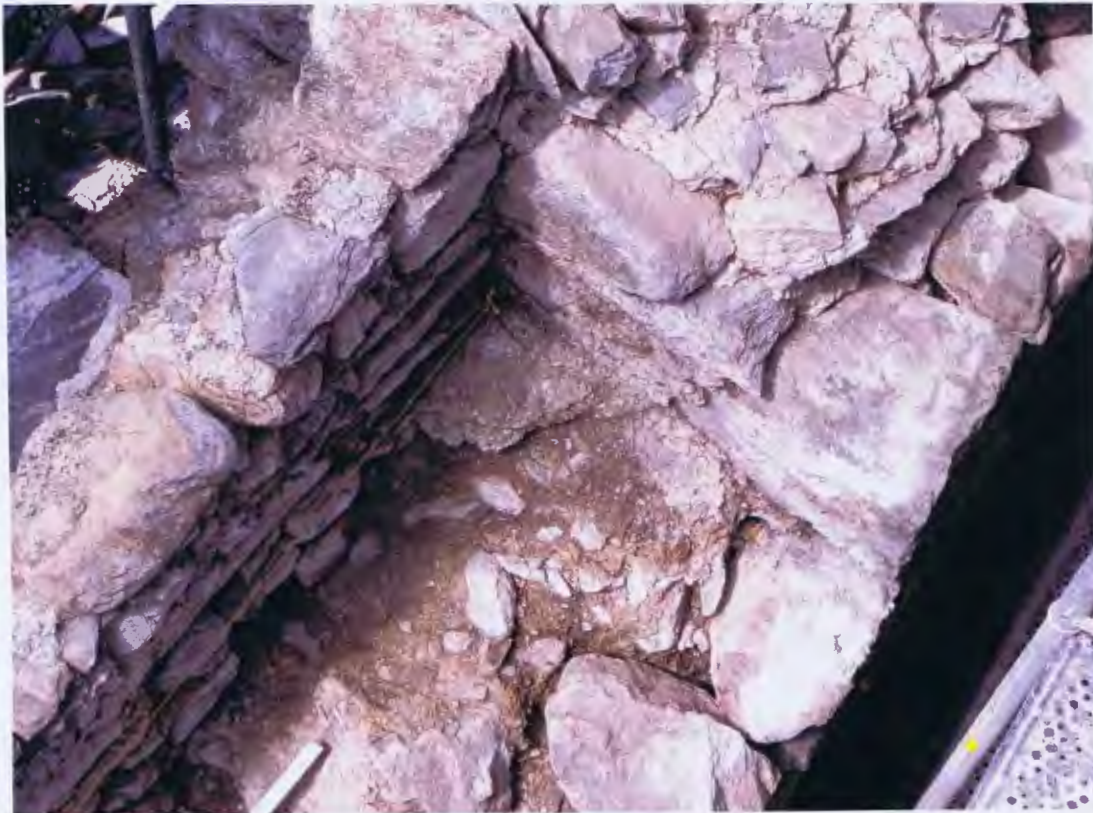
**Abb 63** Umfassungsmauer West, Anschluss Brüstung Phase 2 an Stufe Phase 1

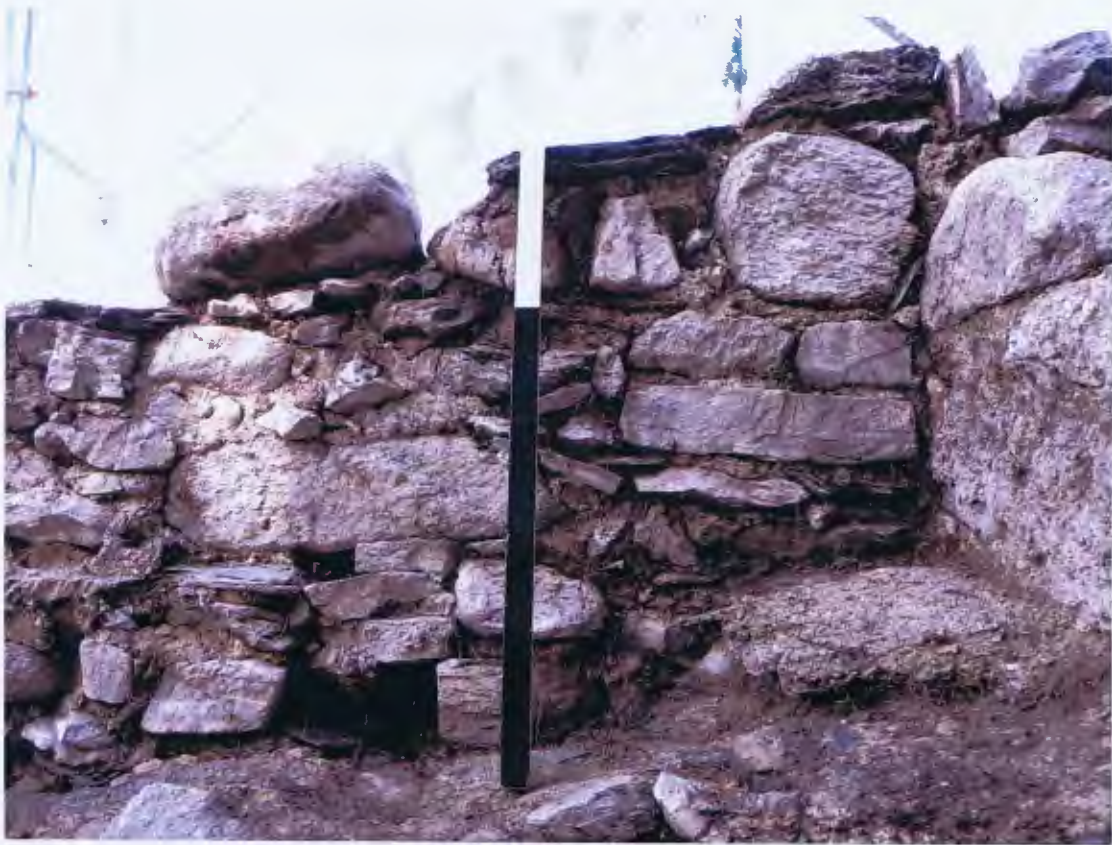
**Abb 64** Umfassungsmauer West, . Anschluss Brüstung Phase 2 an Stufe Phase 1

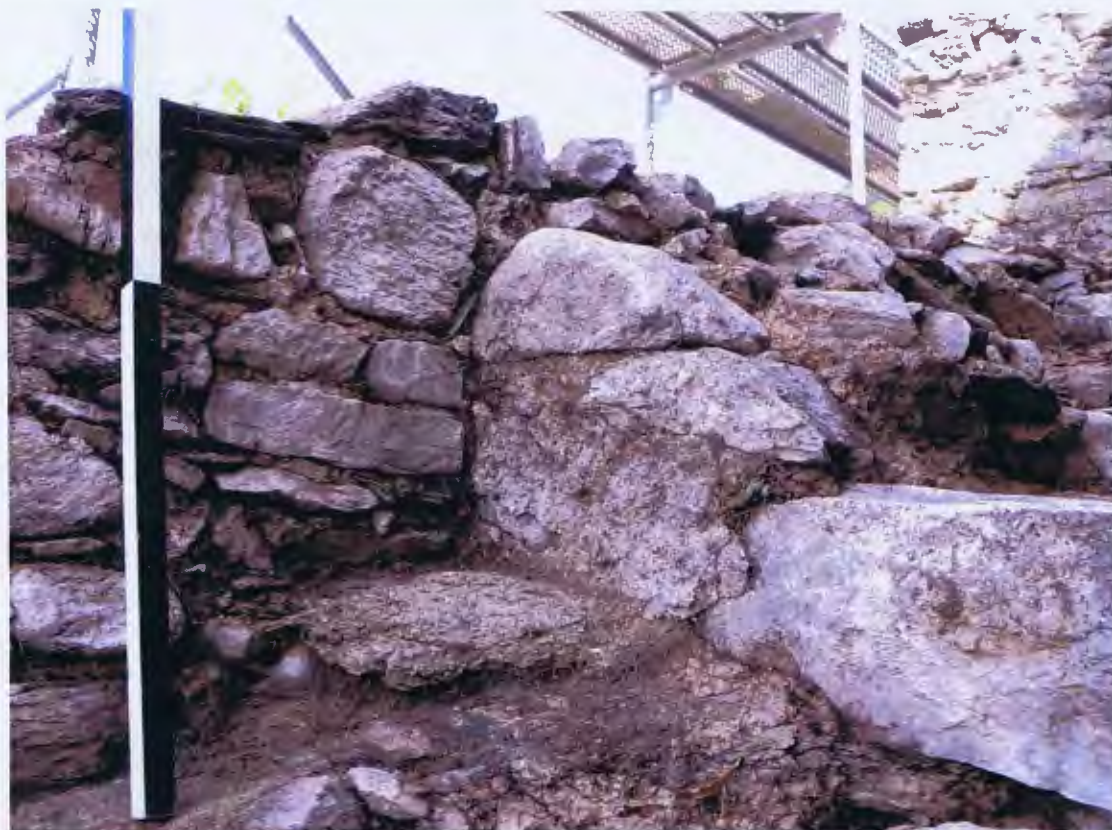
**Abb 65** Umfassungsmauer West, Bauuntersuchung 2012. Rest Möbo Phase 2

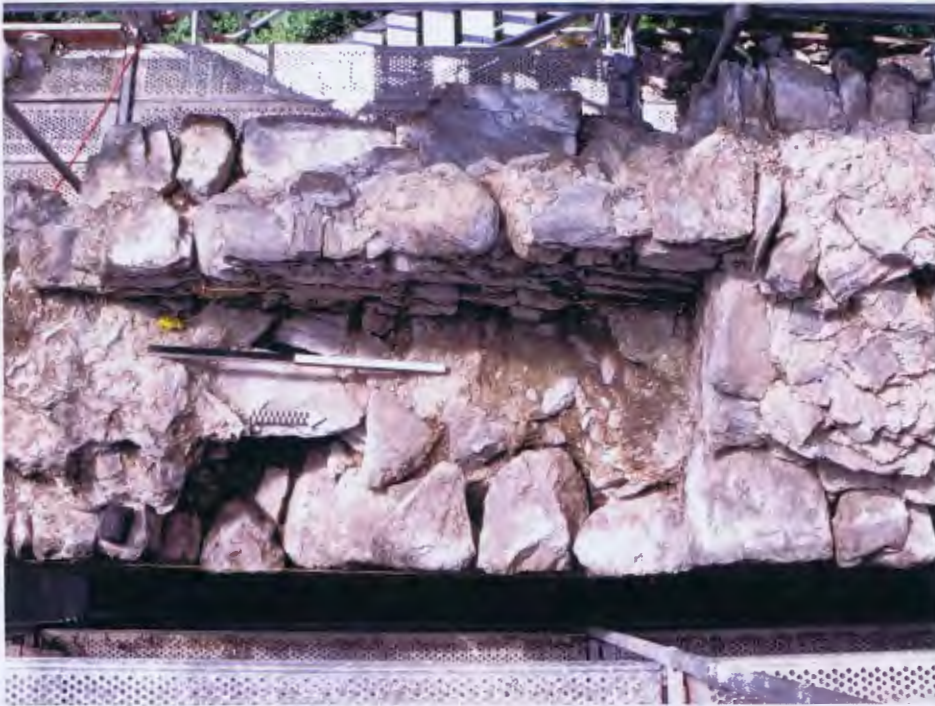
**Abb 66** Umfassungsmauer West, Brüstungsmauer Phase 2, Aufsicht

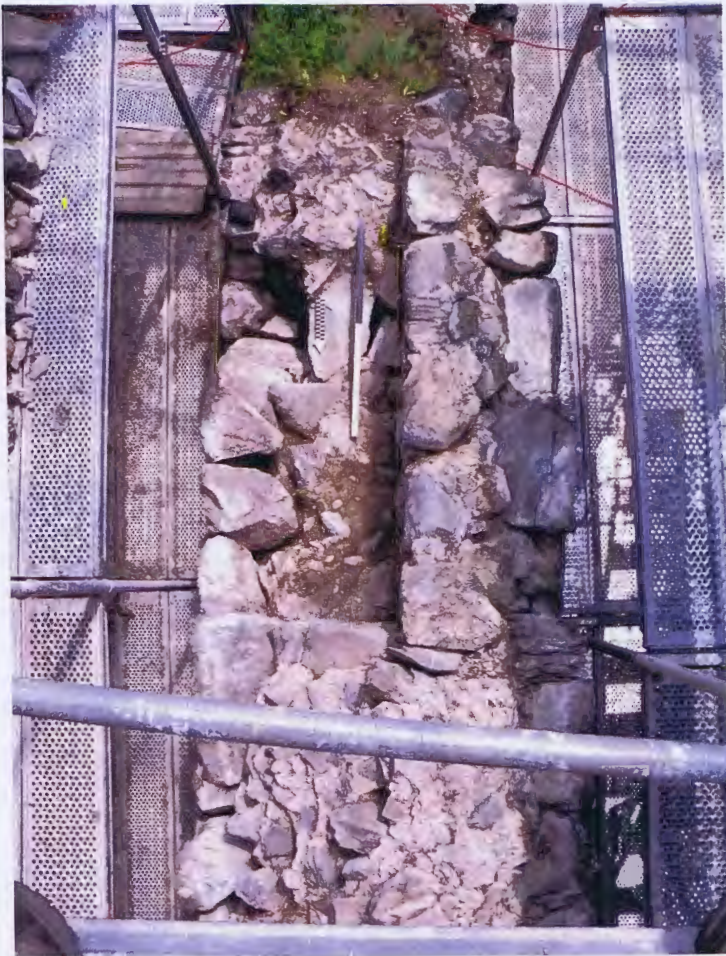
**Abb 67** Umfassungsmauer West, Brüstungsmauer Phase 2, Aufsicht

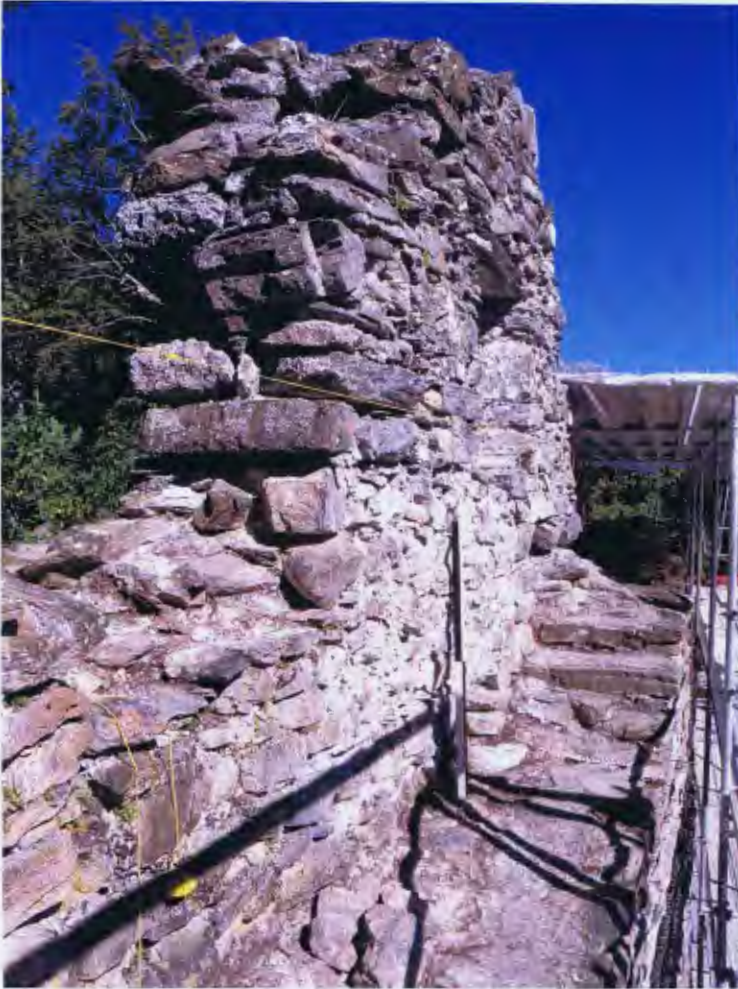
**Abb 70** Umfassung Nord, Innenseite 2013. Wehrgang und Brüstungsmauer Phase 2

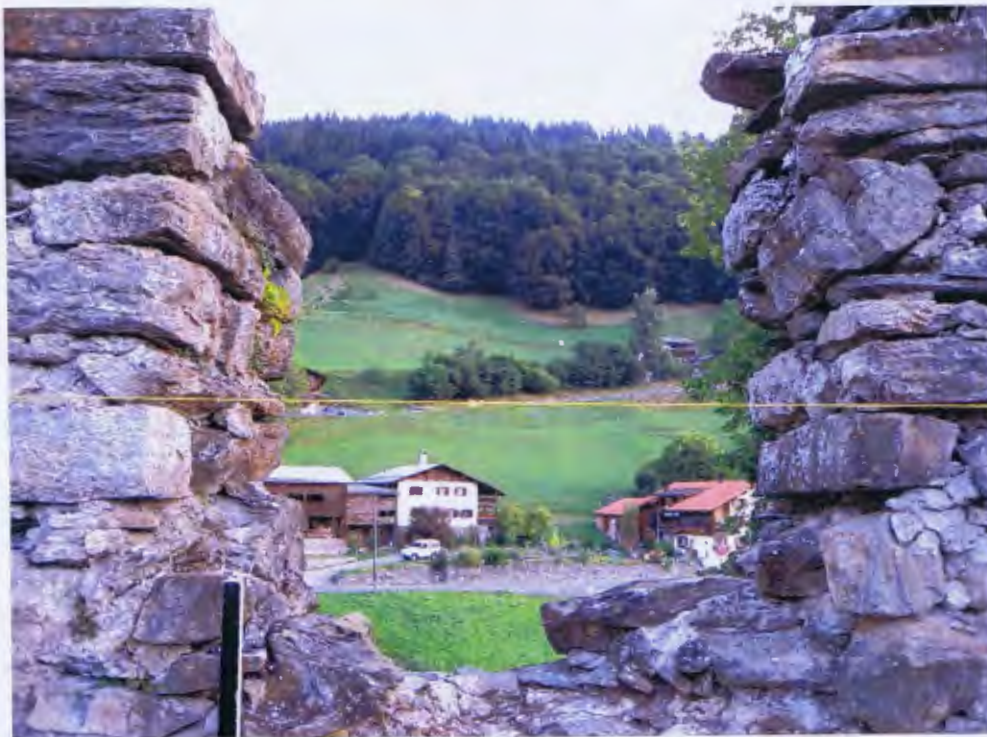
**Abb 73** Umfassung Nord, Innenseite 2013. Zinnenluke in Brüstungsmauer Phase 2

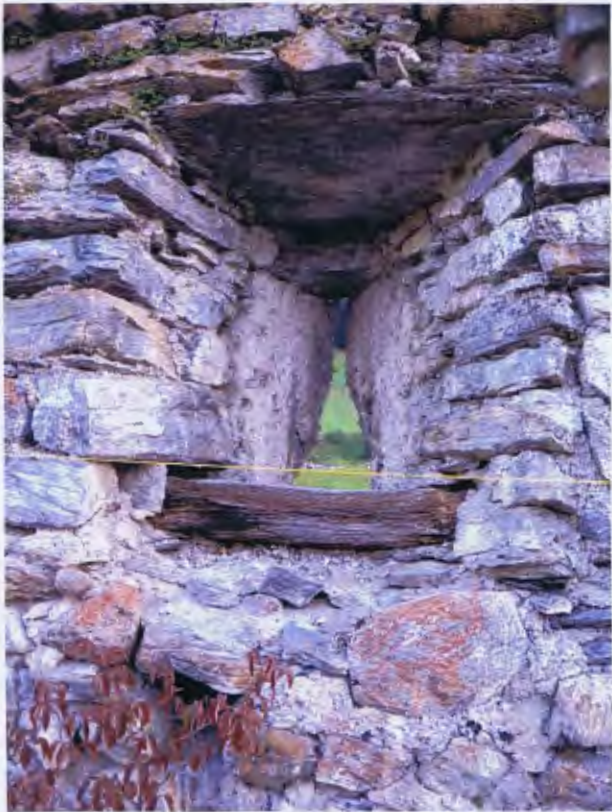
**Abb 74** Umfassung Nord, Innenseite 2013. Schlüssellochscharte in Brüstungsmauer

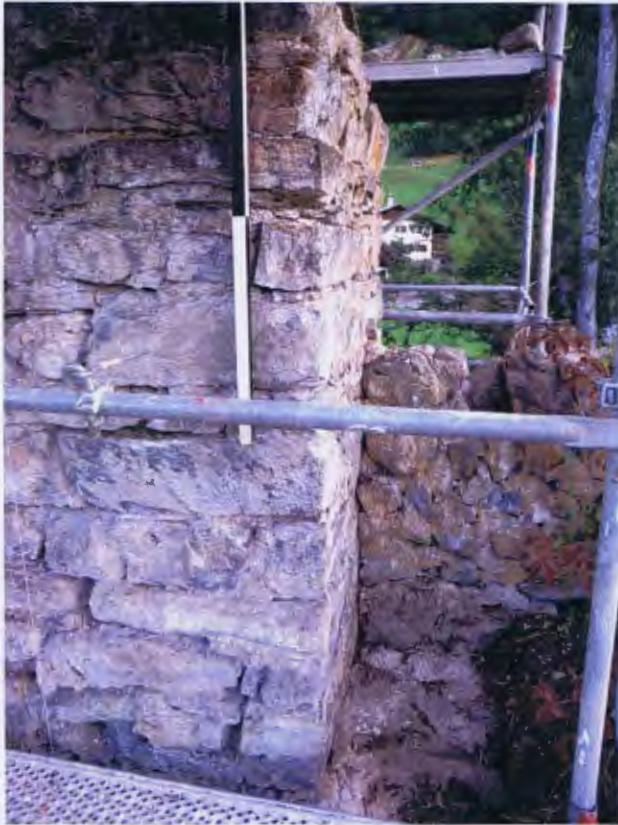
**Abb 77** Umfassung Nord, Innenseite Aufstehender Pfeiler Phase 1 und Brüstungsmauer Phase 2

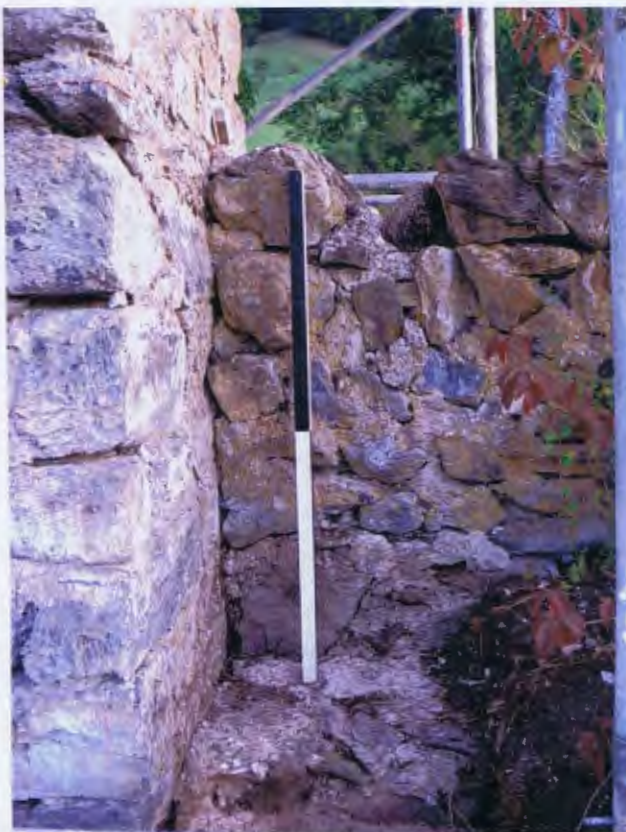
**Abb 78** Umfassung Nord, Innenseite. Pfeiler Phase 1 und Anschluss Brüstungsmauer Phase 2

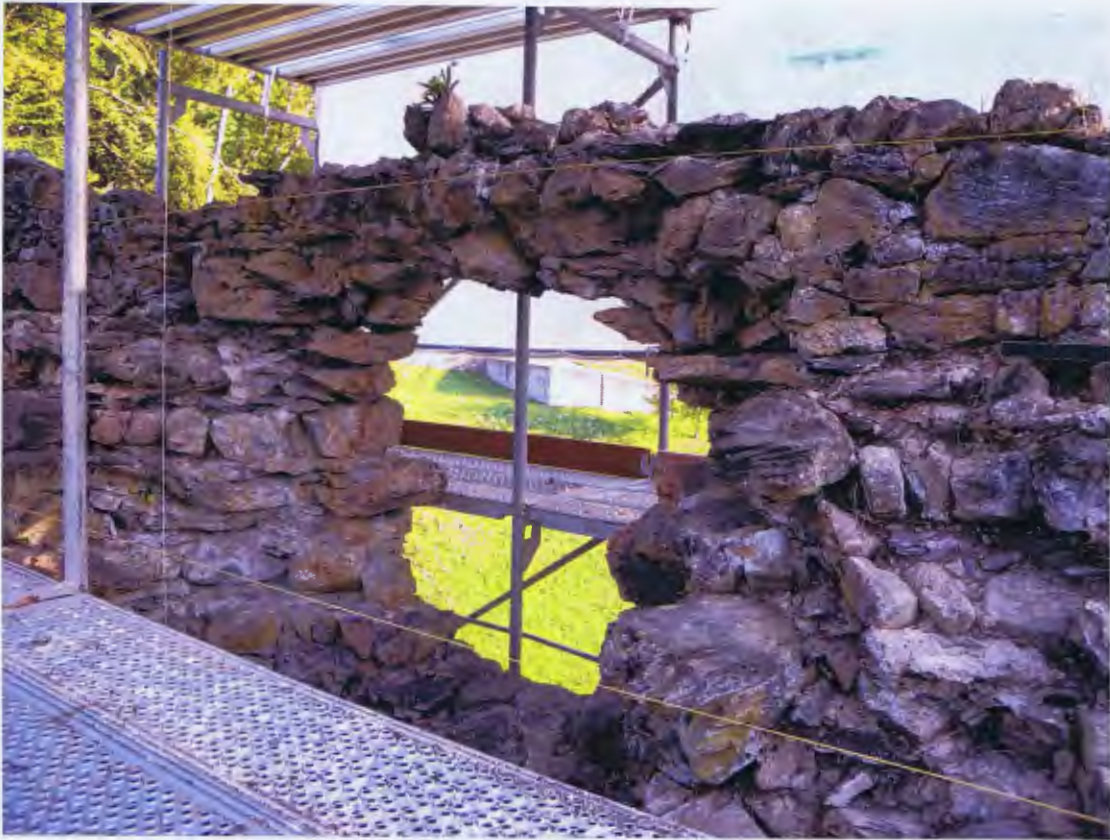
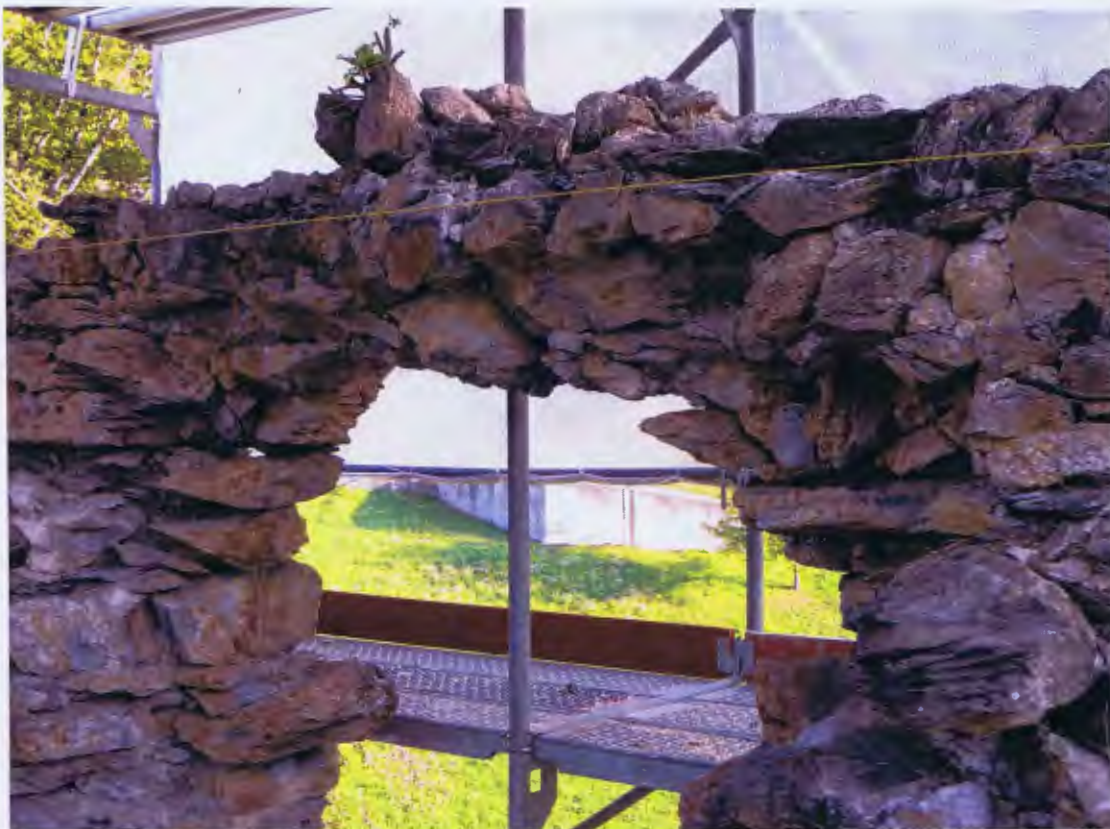
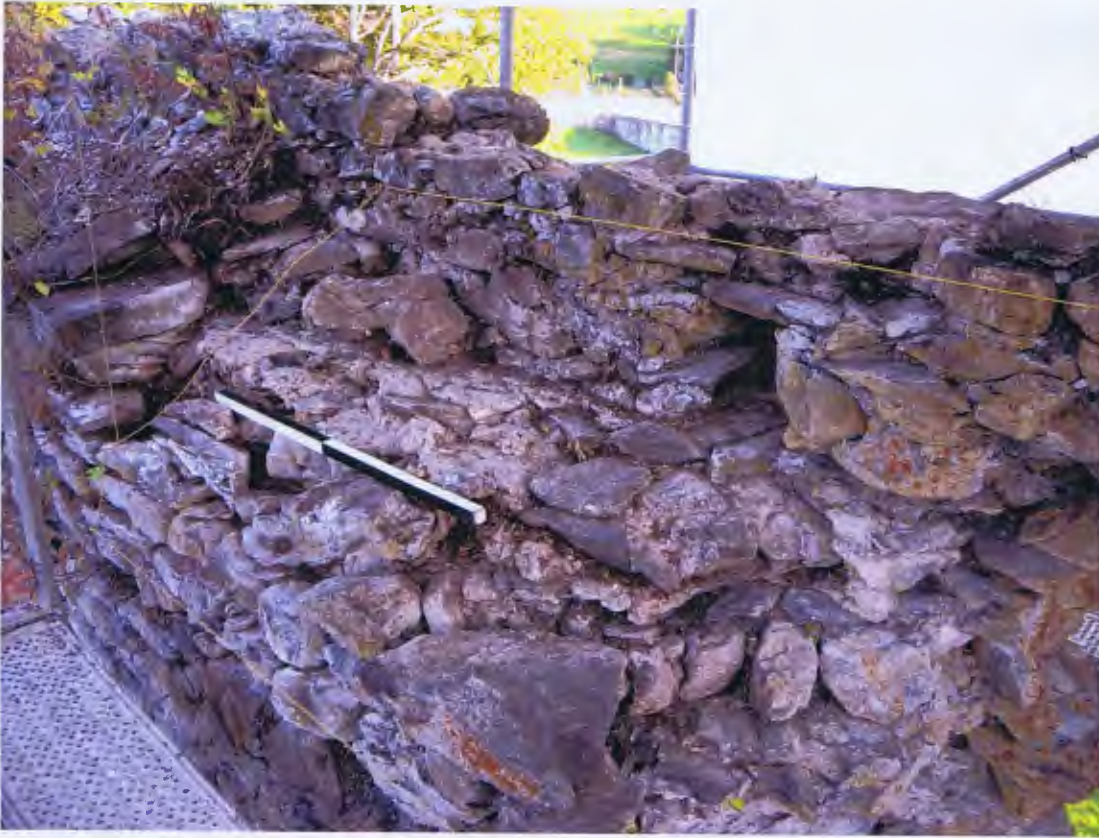
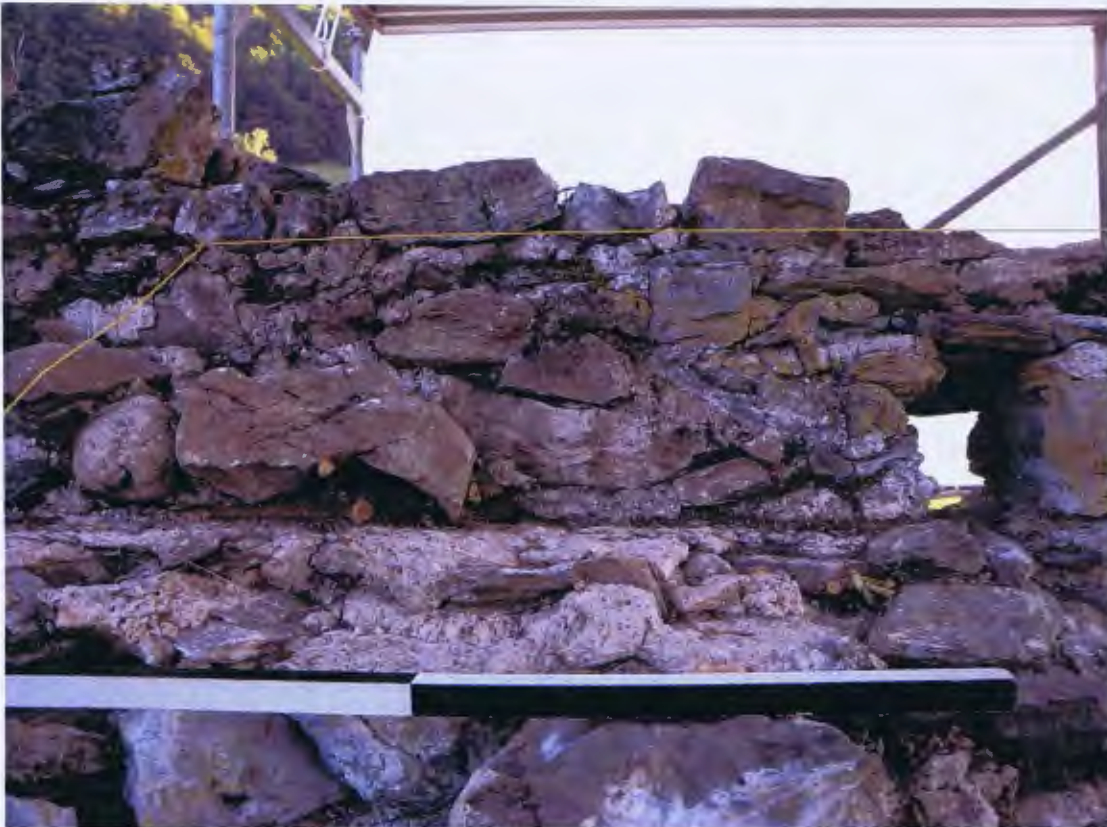
**Abb 80** Umfassung Nord, Abschnitt bei Loch 2013. Wehrgang mit Brüstungsmauer

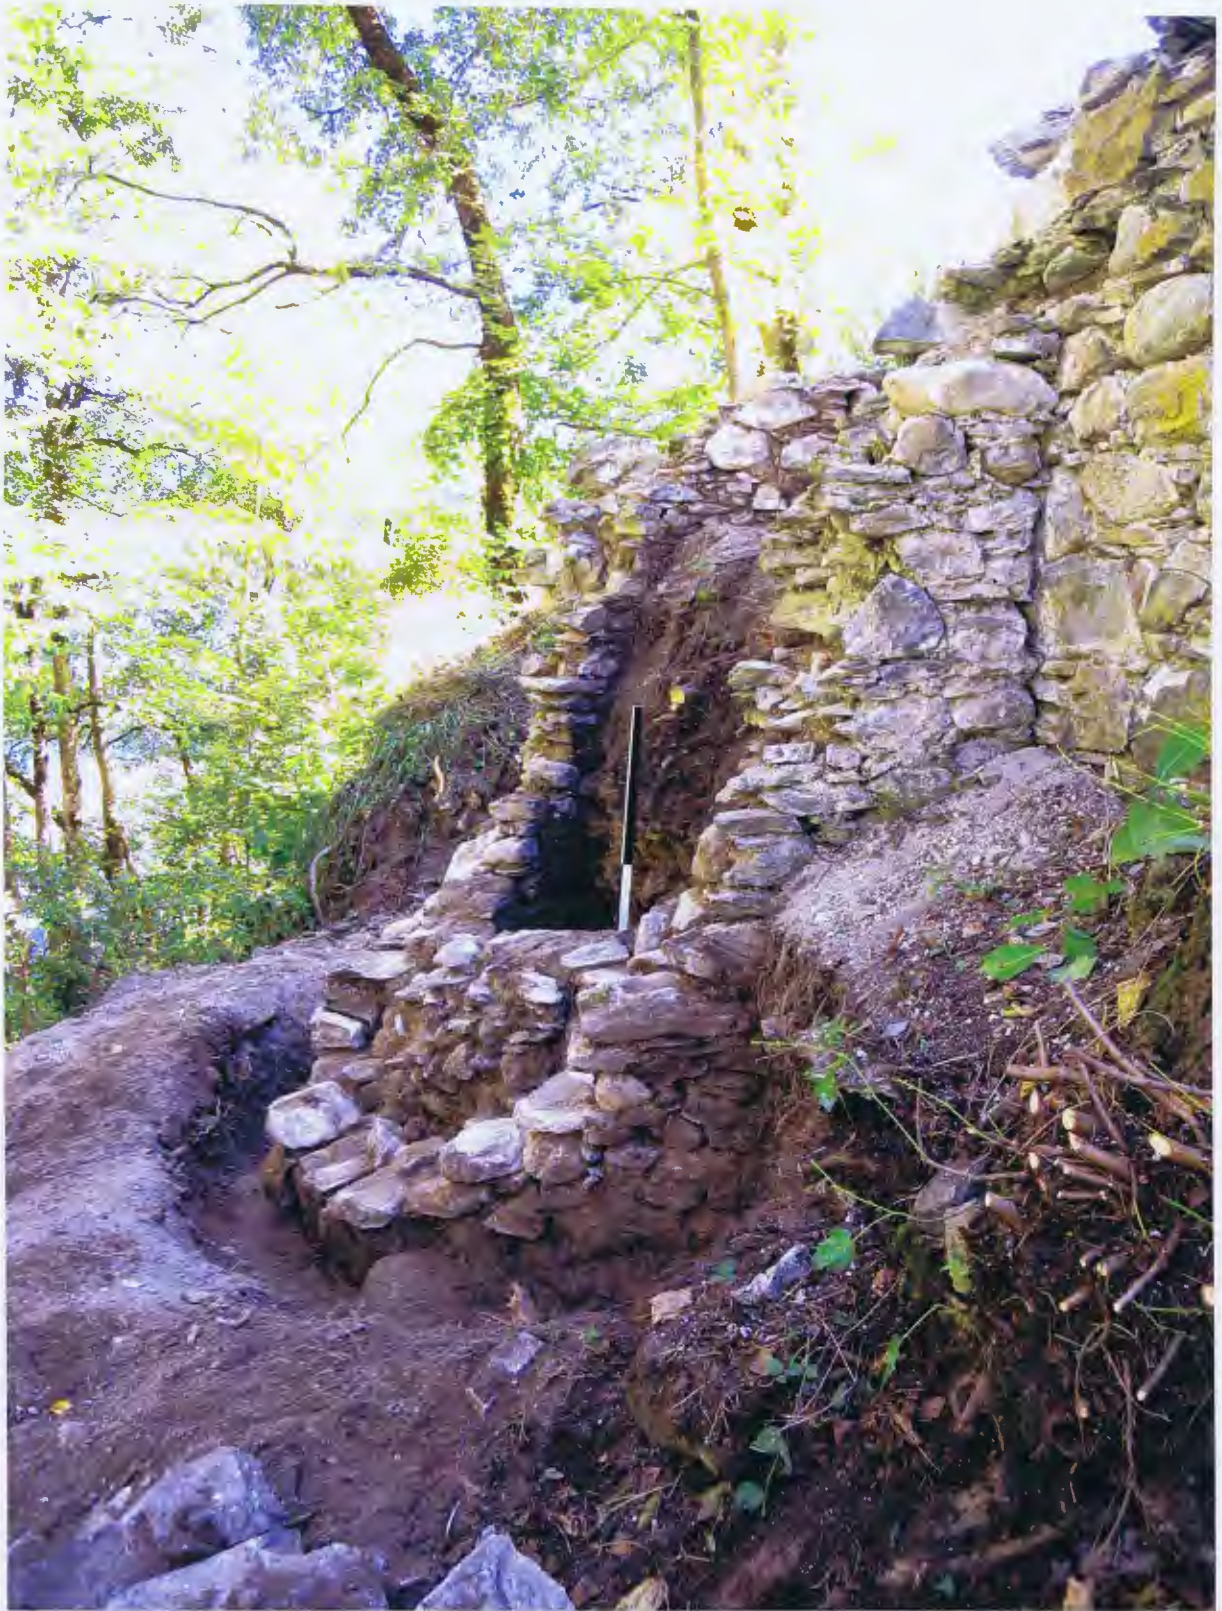
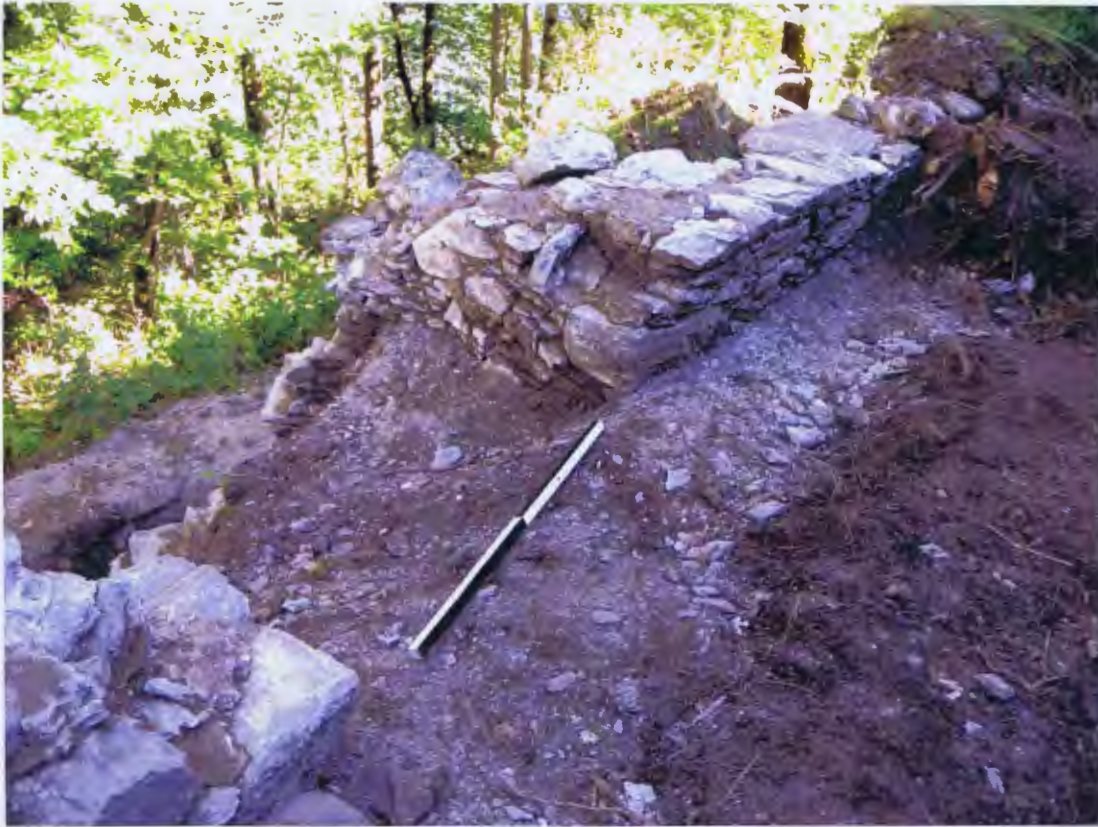
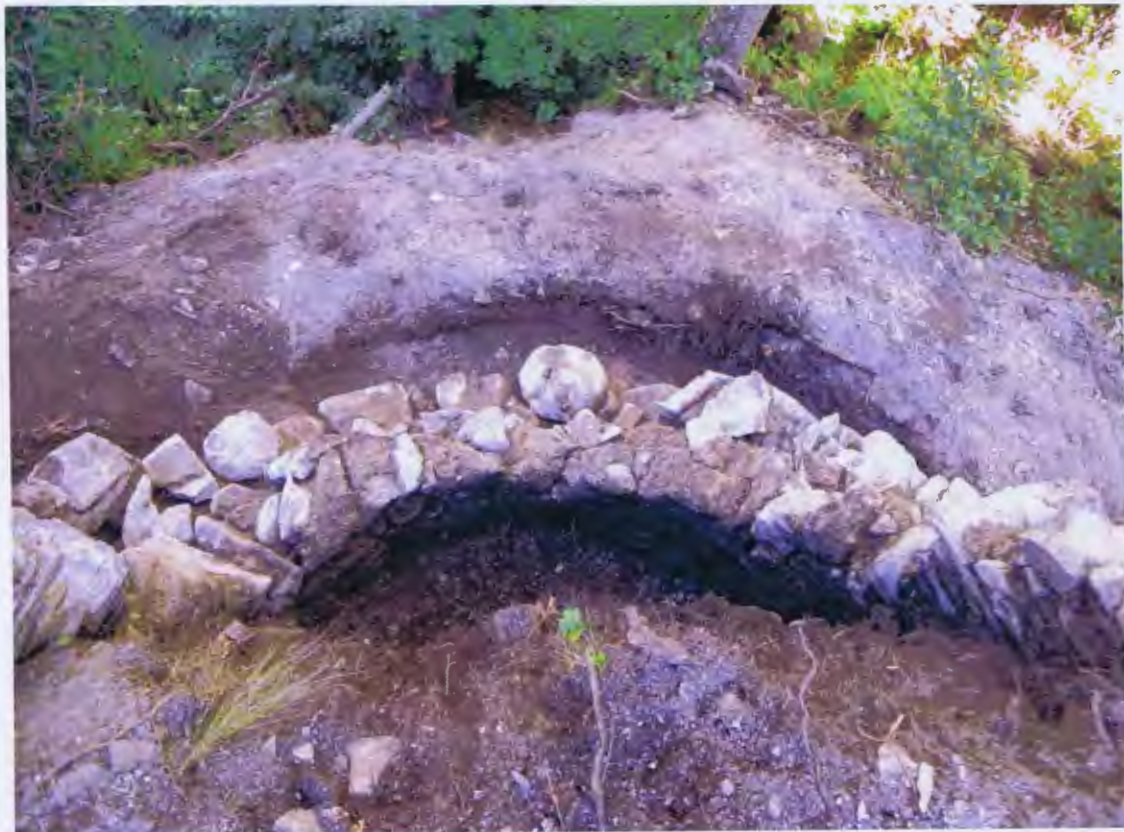
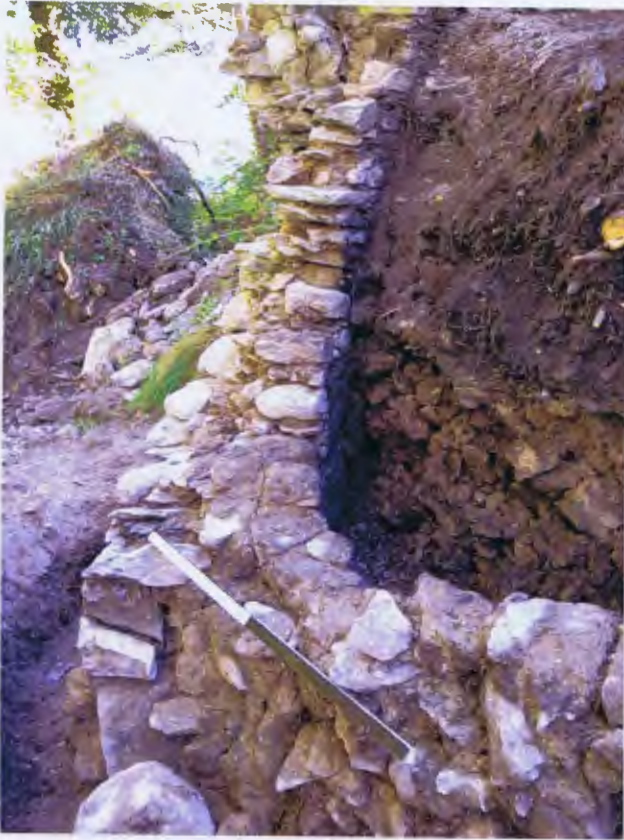
**Abb 84** Bastion an E-Aussenseite, durch ADG freigelegt.

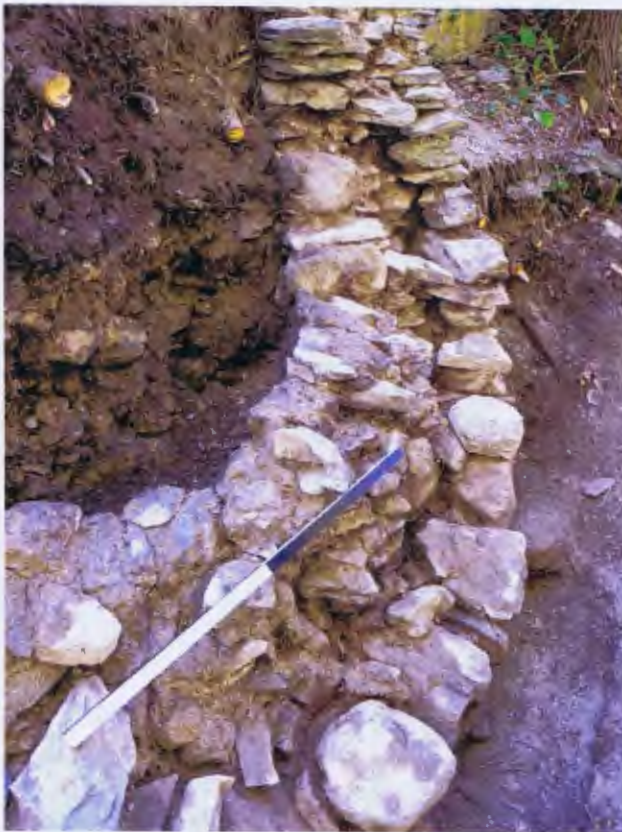
**Abb 88** Bastion an E-Aussenseite, durch ADG freigelegt. Aufsicht Halbschale

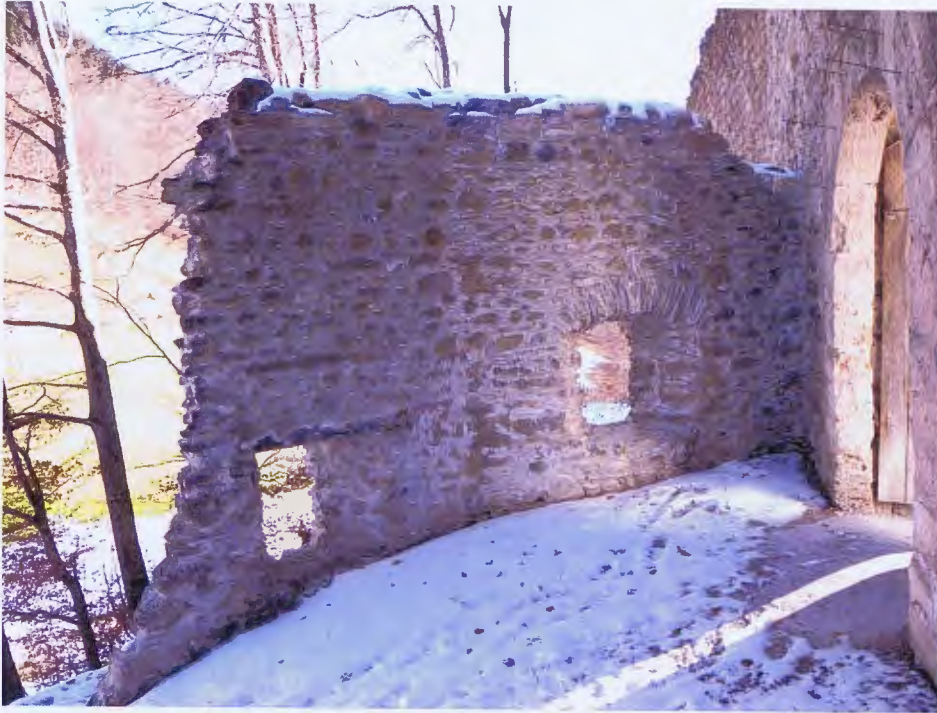
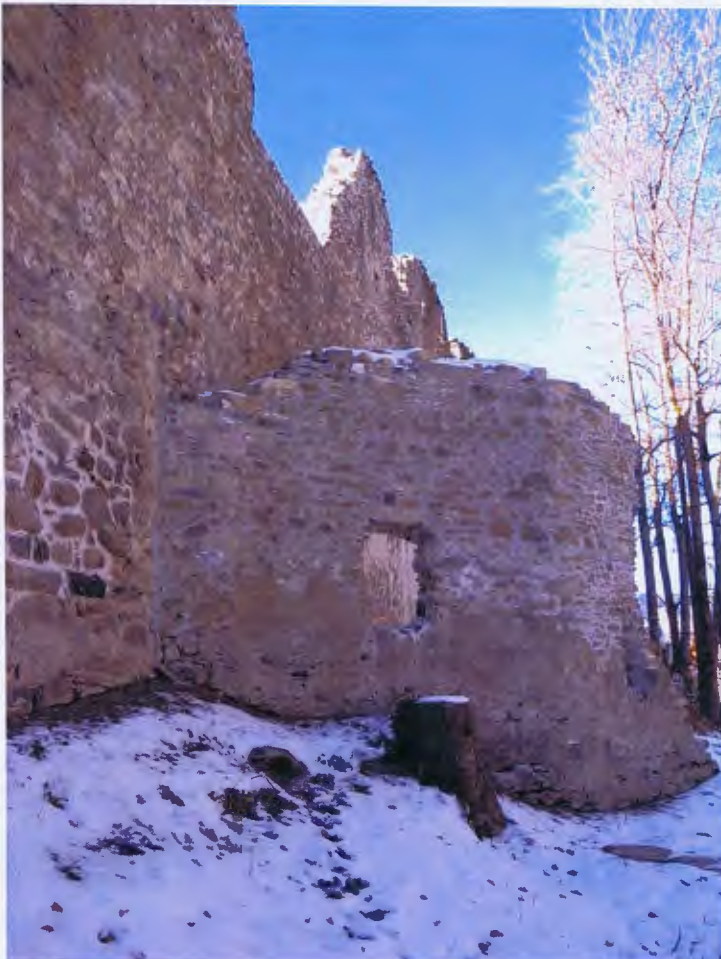
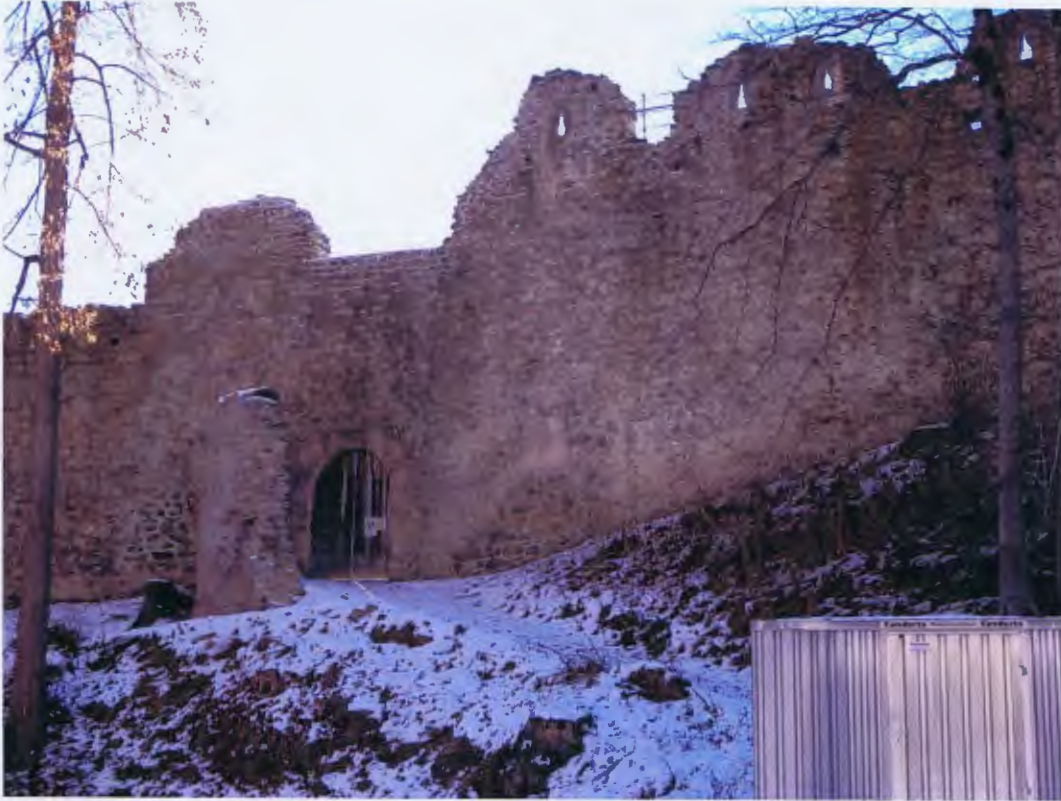
**Abb 91** Nachzustand 2013. Zwingermauer an Nordaussenseite, Ansicht aussen

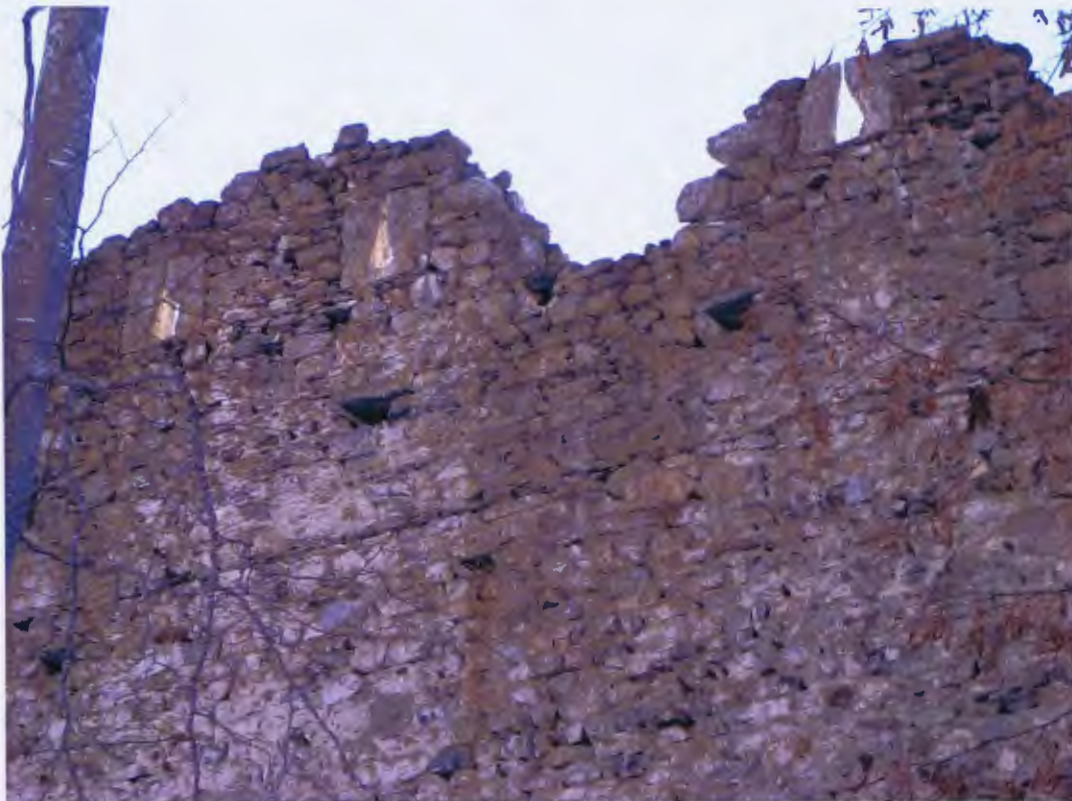
Abb 94 Nachzustand 2013. Umfassung Nord, Aussenseite mit Schlüssellochscharten

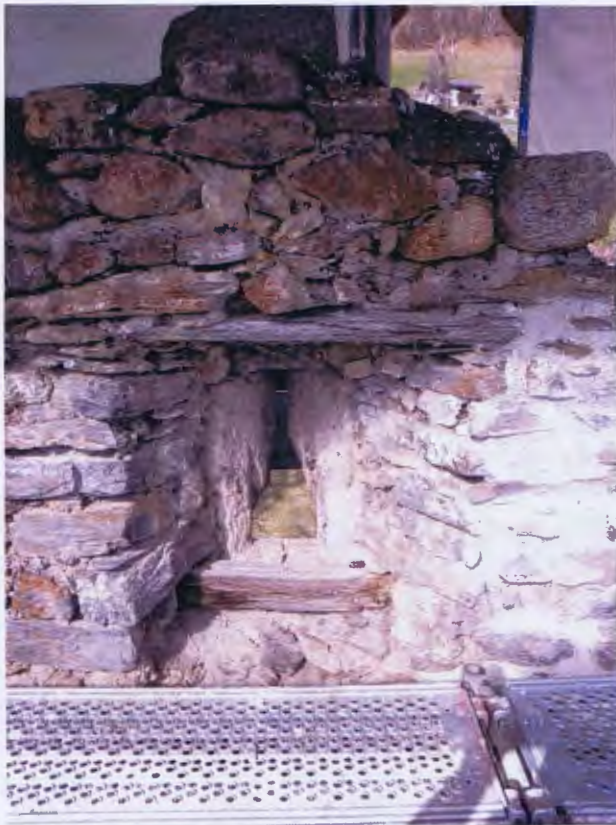
**Abb 95** Umfassungsmauer Nord, Restaurierungsetappe 2014, Brüstungsmauer mit Scharte
