**Luzern, Burgruine Castels 2012-14**  
**Umfassungsmauer West und Nord**  
**Baugeschichtliche Untersuchung**

## **Luzern, Burgruine Castels 2012-14**

### **Bauuntersuchung Umfassungsmauer West und Nord**

#### **Bericht Archäologischer Dienst GR / Augustin Carigiet**

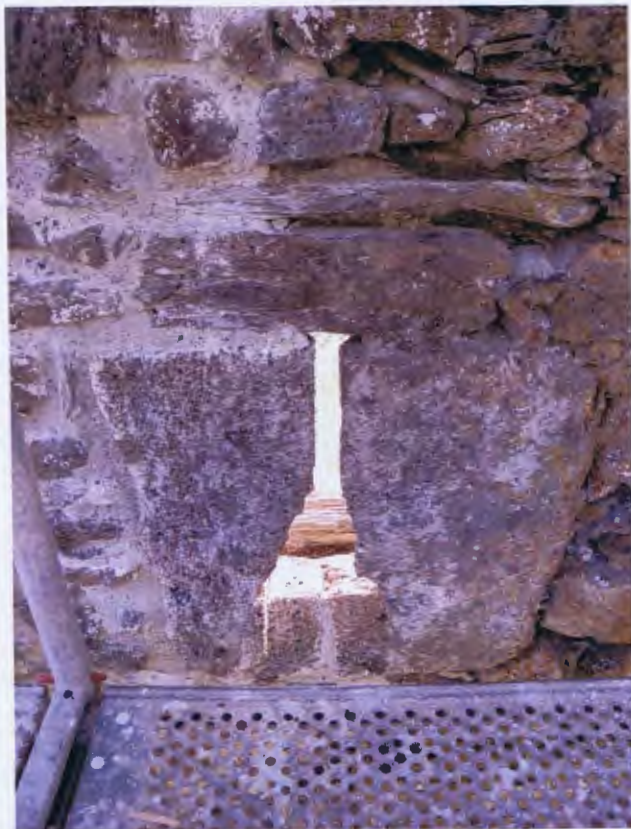
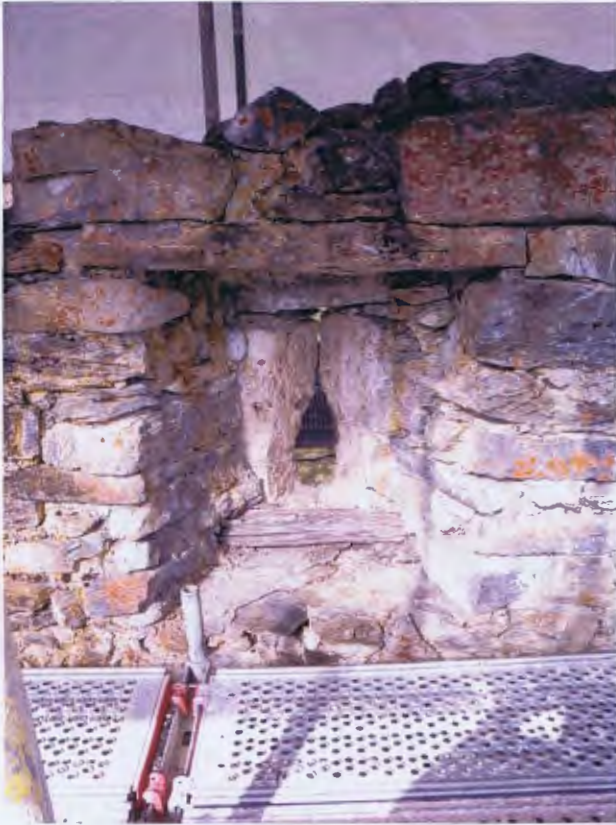
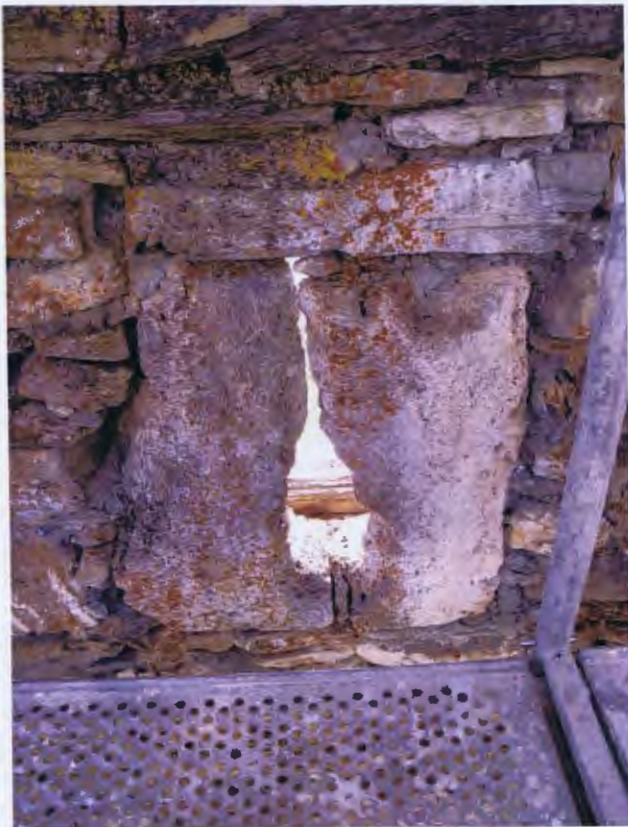
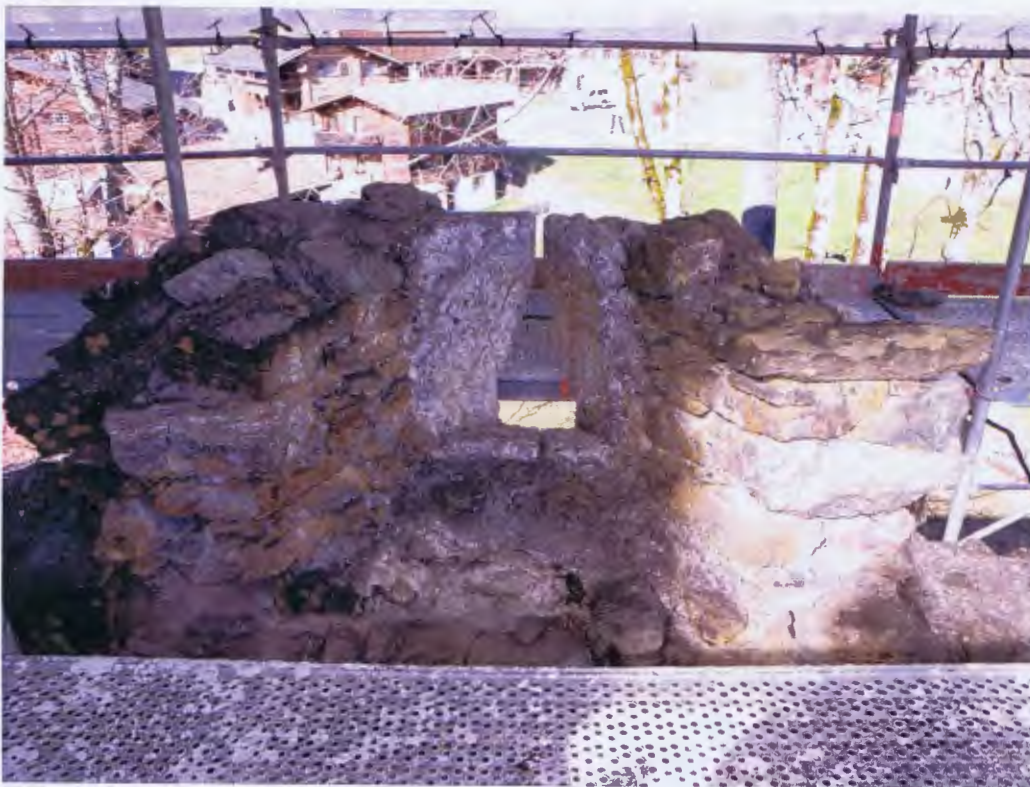
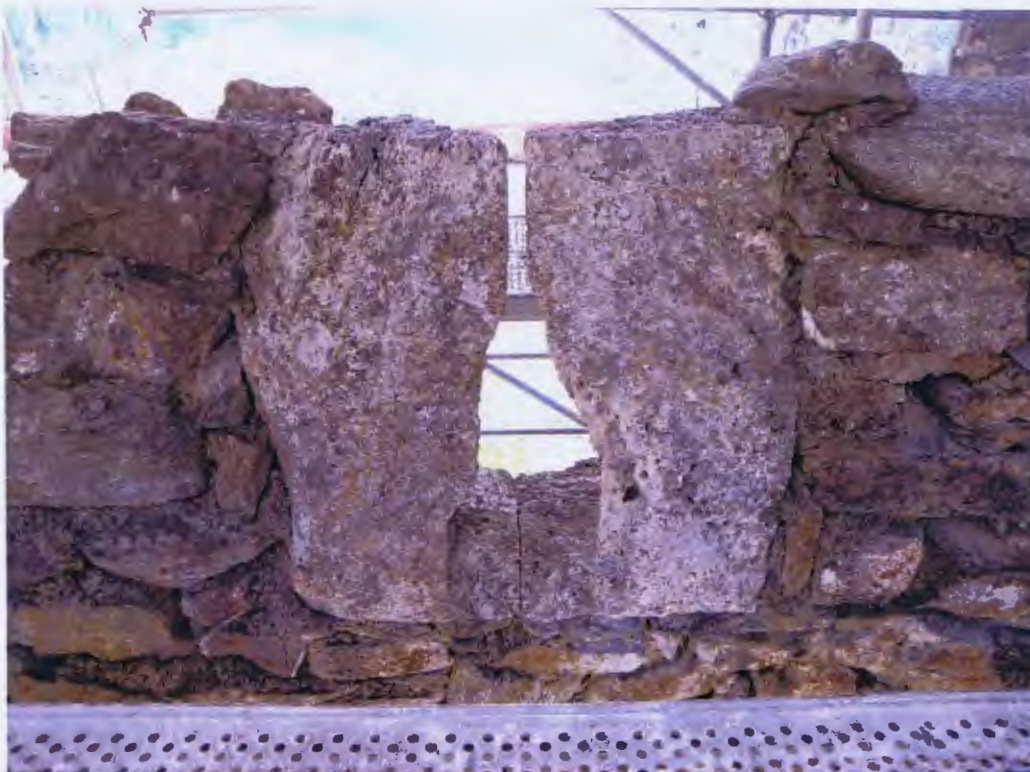
**Abb 96** Umfassungsmauer Nord, Brüstungsmauer mit Schlüssellochscharte Phase 2

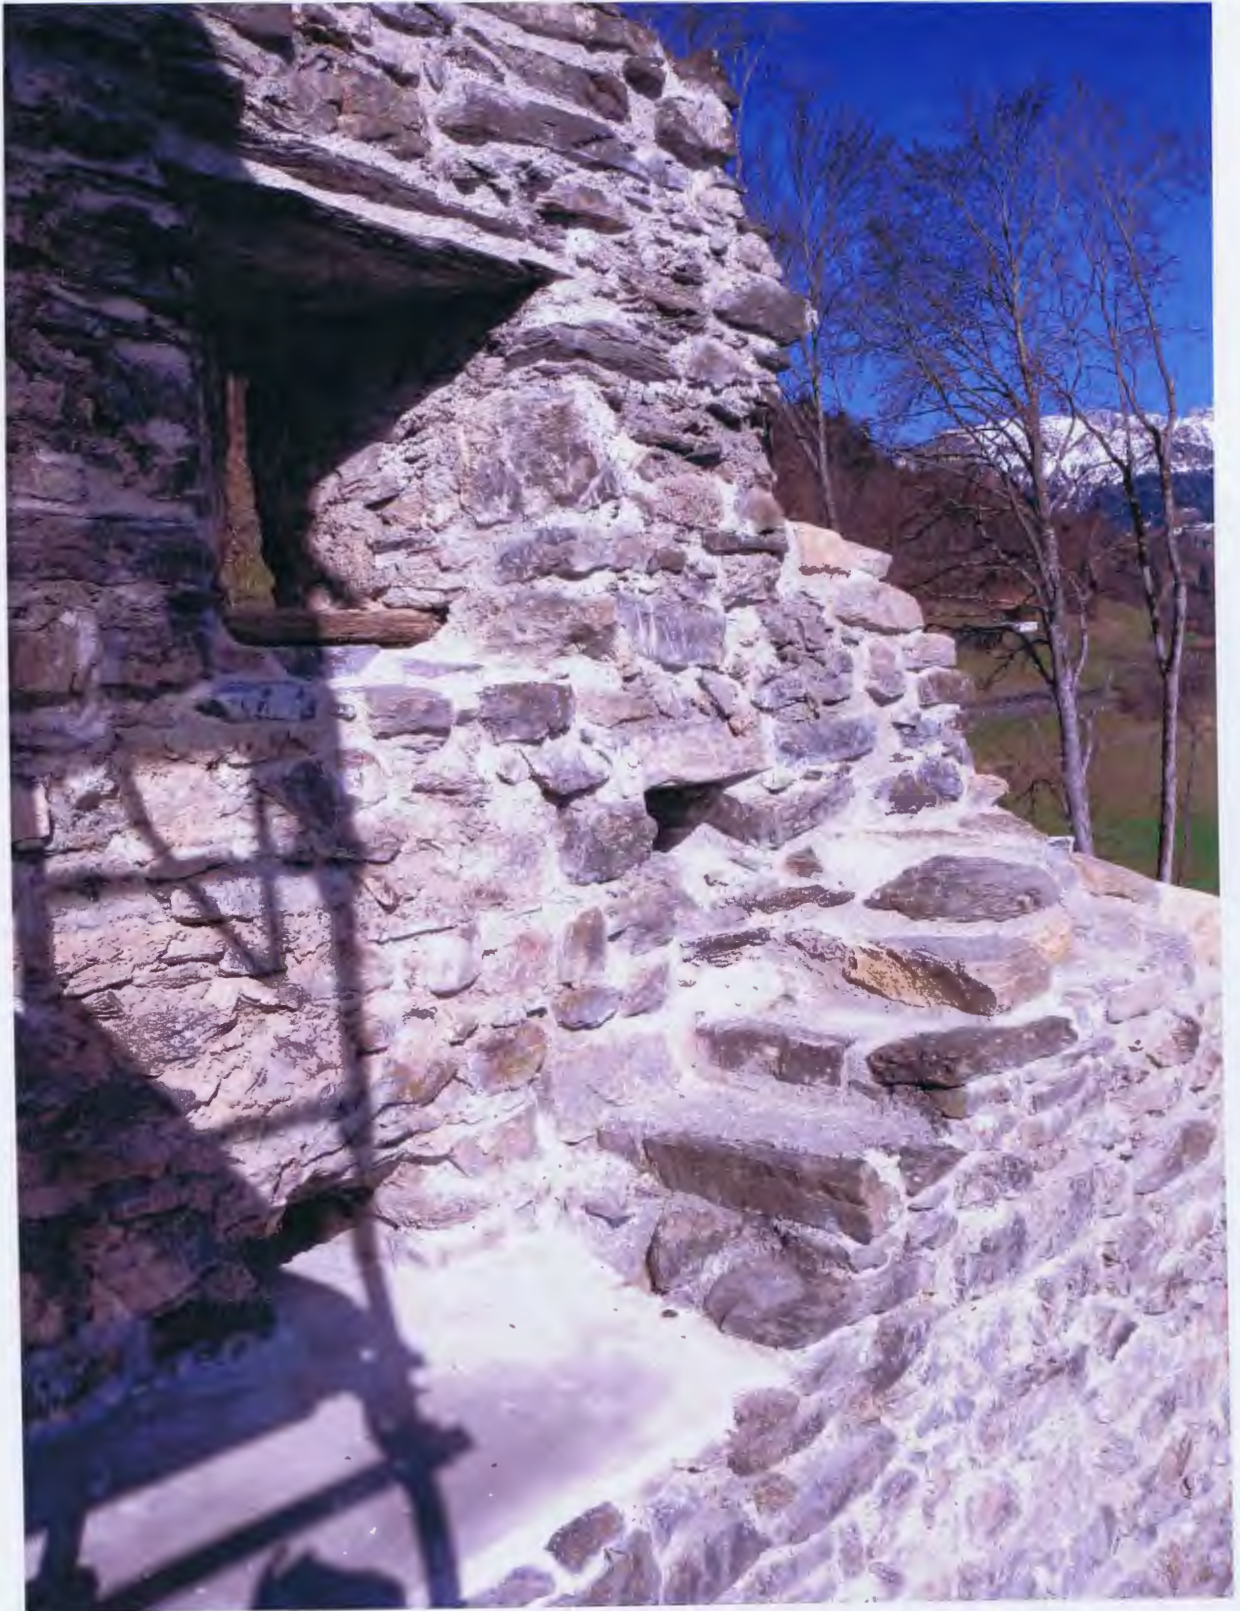
**Abb 101** Umfassungsmauer Nord, Restaurierungsetappe 2014. Wehrgang mit Treppenstufen
