**Luzern, Burgruine Castels 2012-14**  
**Umfassungsmauer West und Nord**  
**Baugeschichtliche Untersuchung**

## **Luzern, Burgruine Castels 2012-14**

### **Bauuntersuchung Umfassungsmauer West und Nord**

#### **Bericht Archäologischer Dienst GR / Augustin Carigiet**

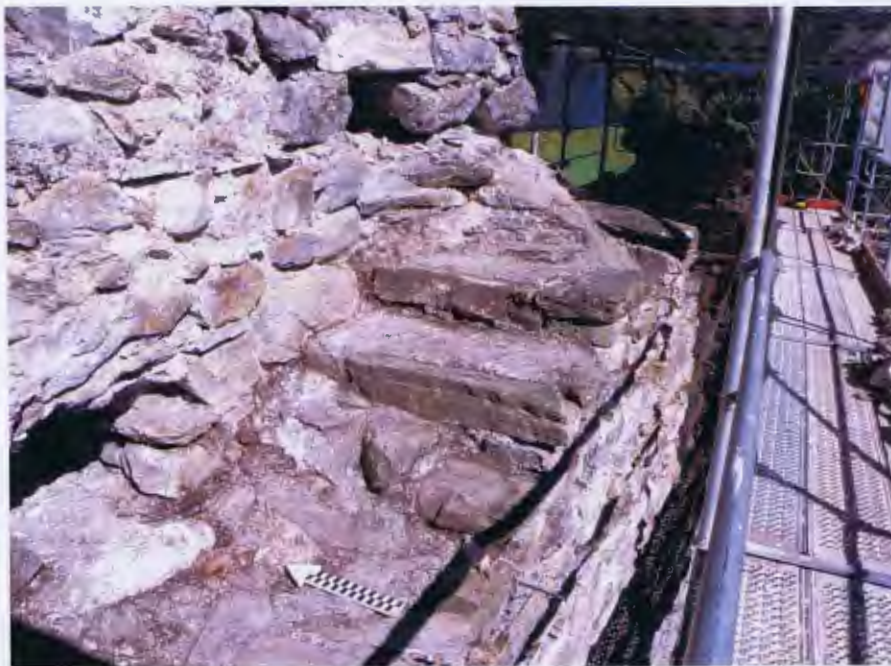
**Abb 71** Umfassung Nord, Innenseite 2013. Wehrgang Phase 2 mit Treppe

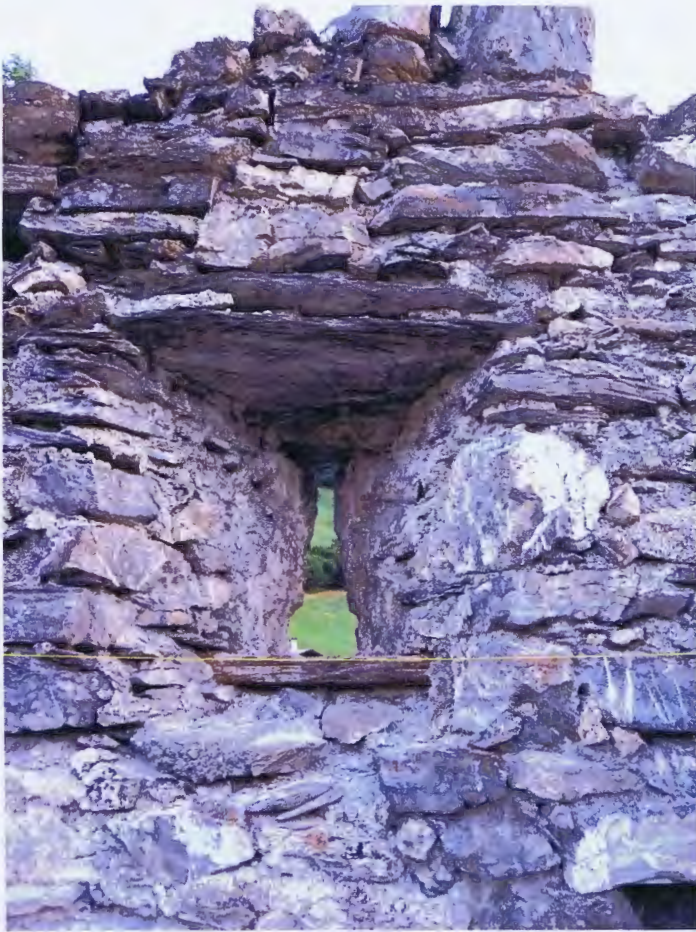
**Abb 72** Umfassung Nord, Innenseite 2013. Schlüssellochscharte in Brüstungsmauer Phase 2

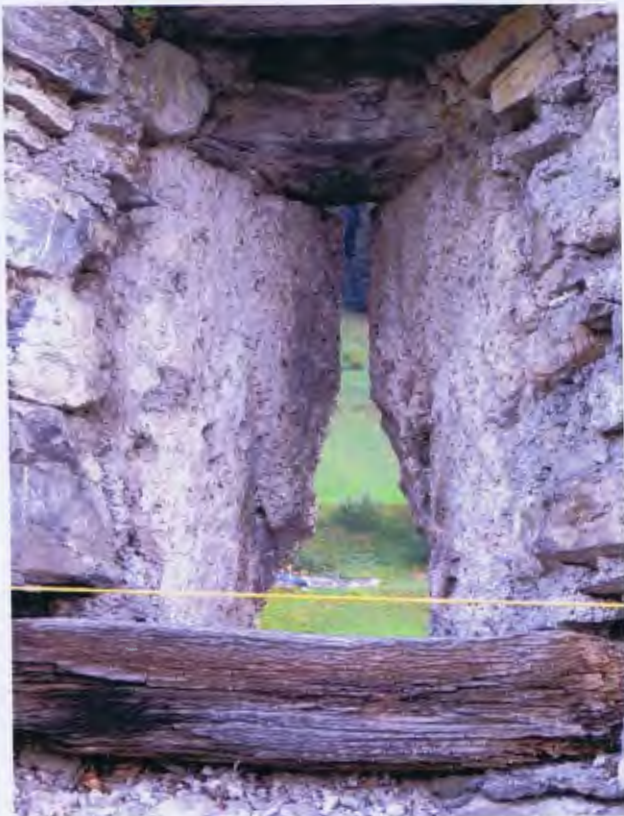
**Abb 75** Umfassung Nord, Innenseite 2013. Detail Schlüssellochscharte

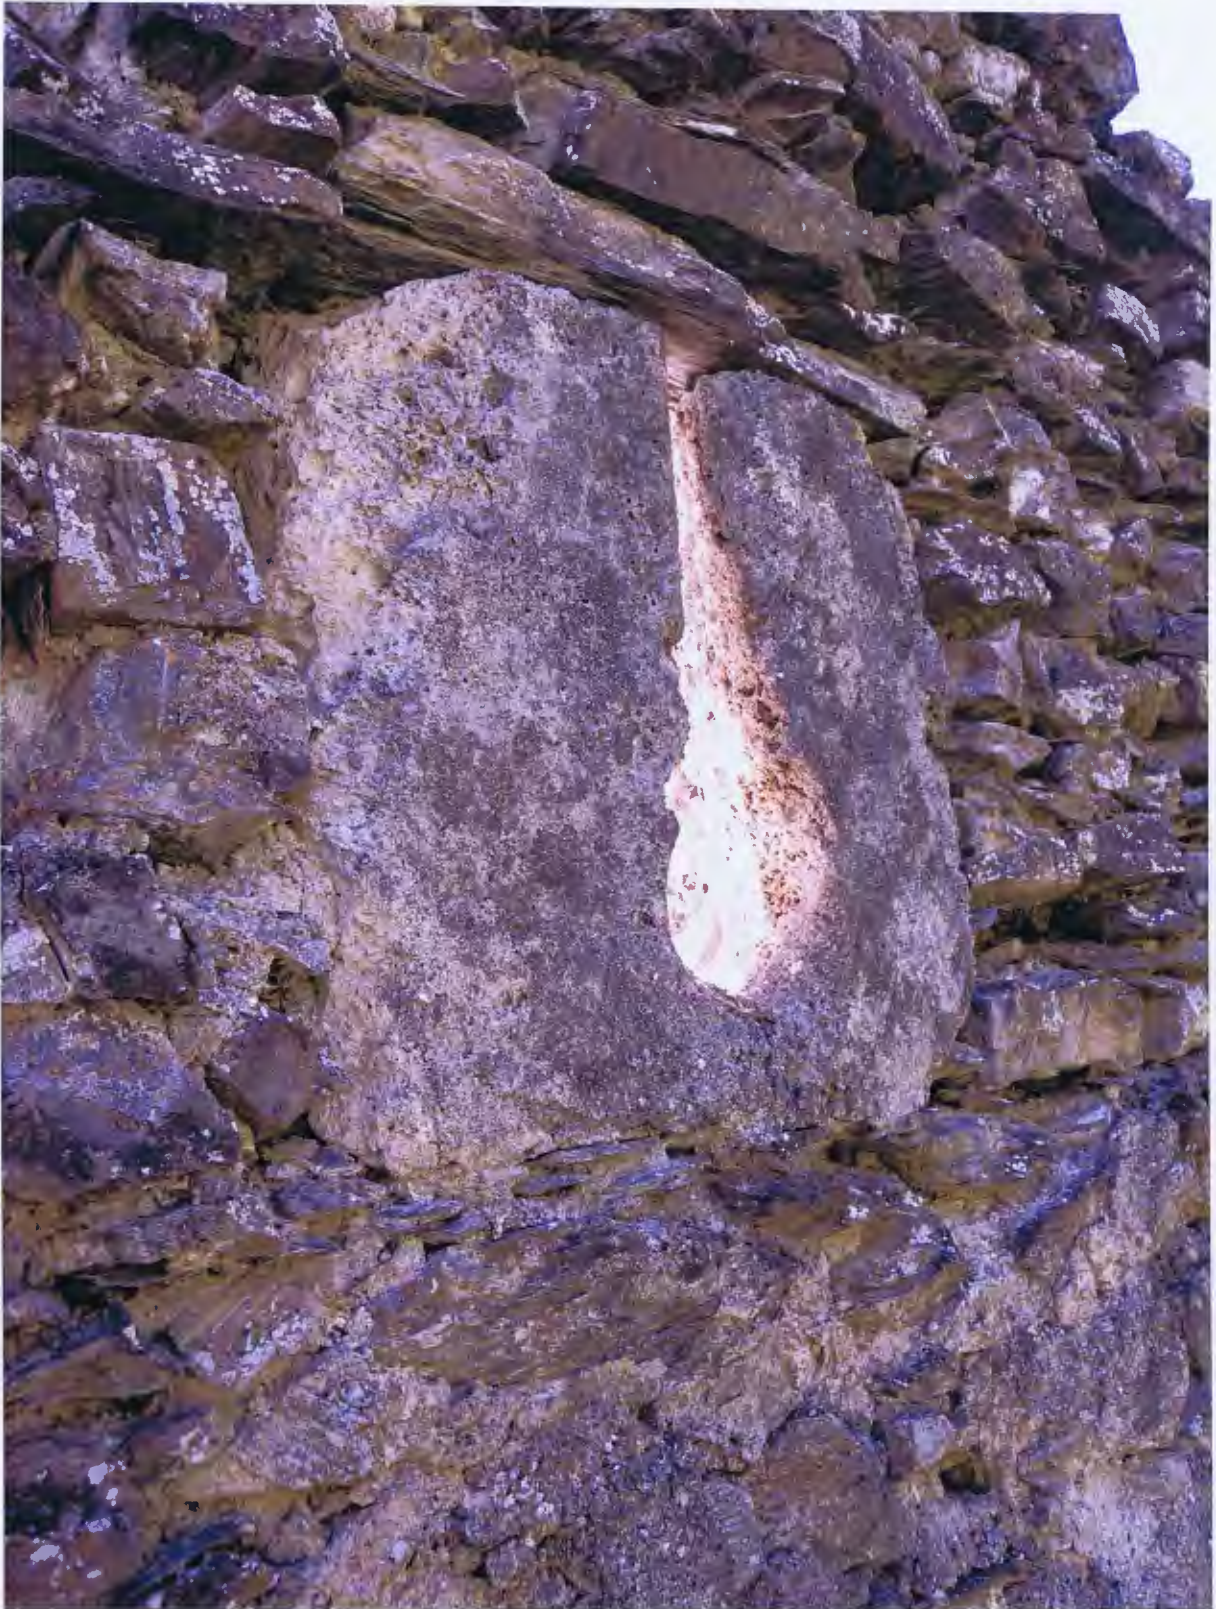
**Abb 79** Umfassung Nord, Aussenseite 2013. Schlüssellochscharte Phase 2

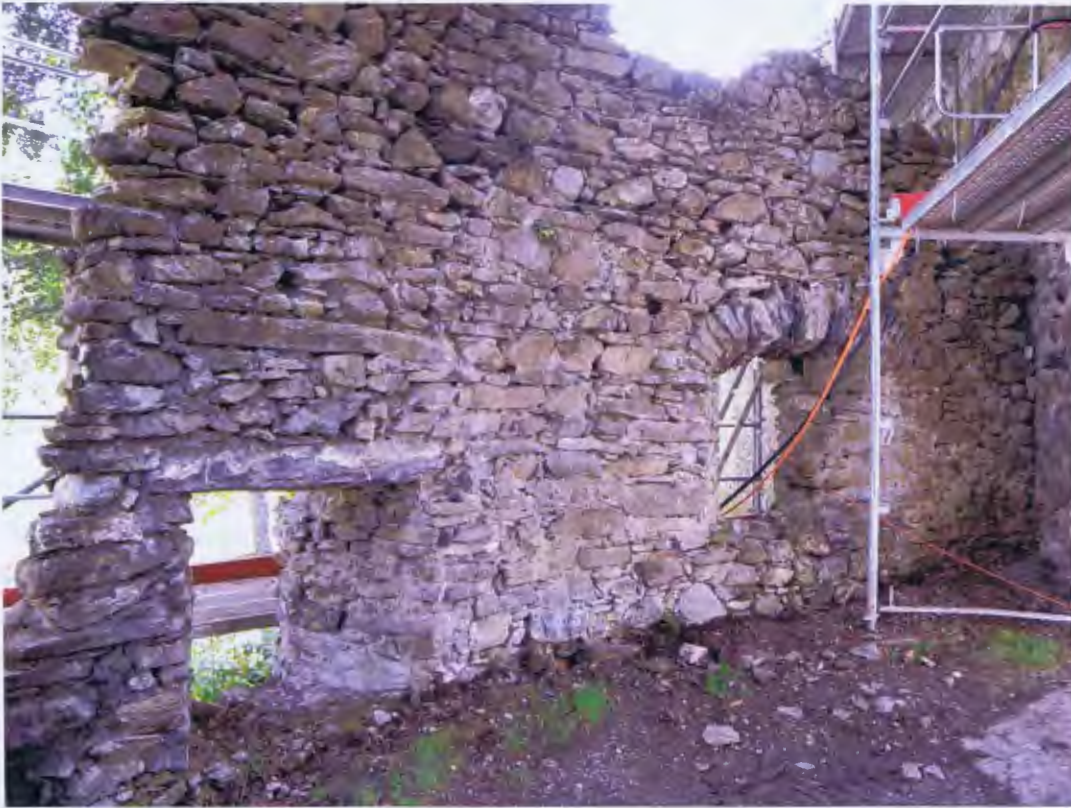
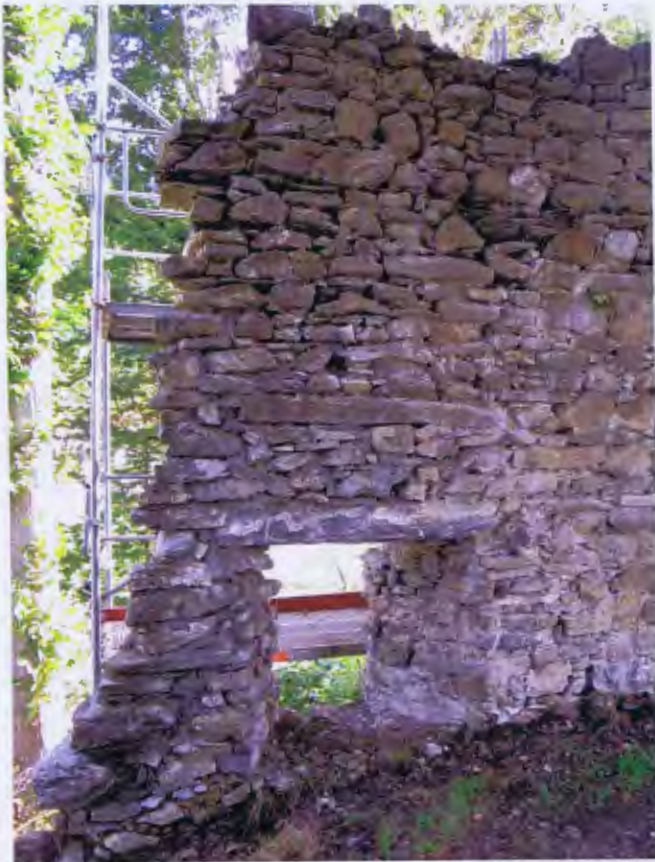
**Abb 89** Zwingermauer bei Eingang, Innenseite
